# 建築研究協会誌

No.33

# 旧愛知郡役所保存修理工事について

主任研究員 辻 良平

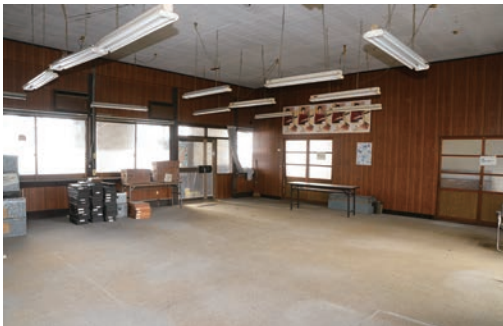
写真3 修理前ショップ（中央）（東北側を見る）

部位	破 損 状 況
基 礎	顕著な破損はなかった。
軸 部	主屋南面土台の一部が腐朽していた。1階広間北西部床組の一部が蟻害を受けていた。
軒廻り	出桁、鼻隠し板が一部湾曲していた。
小屋組	トラスには顕著な破損はなかったが、野垂木、野地板は屋根東側谷部の雨漏りが生じている箇所において腐朽していた。
屋 根	瓦屋根は、瓦の劣化や葺土粘土の乾燥化が進行しており、瓦の緩みや屋根面の不整が認められた。
外 装	下見板は建物南面において日焼けによる劣化が進行し、袴部分は四周において腐朽していた。東翼屋南面の庇は屋根板が腐朽していた。
内 装	床は当初の仕上げはほぼ欠失しており、現在残っている材料も破損が著しく再用に堪える状態ではなかった。壁は一部改造を受けた箇所を除き漆喰壁が残るが、再用は困難であった。天井も壁同様に漆喰壁が残るが、再用は困難であった。
造作材	顕著な破損はなかった。
建 具	1階の建具には、一部、アルミ製建具に取り替えられているものや、ダクトを設けるための改造を受けたものが存在した。2階は当初の木製建具がすべて残っていた。ただし、それらの木製建具は、ガラスの割れや脱落が多く見られることに加え、建て付けも悪くなっていた。

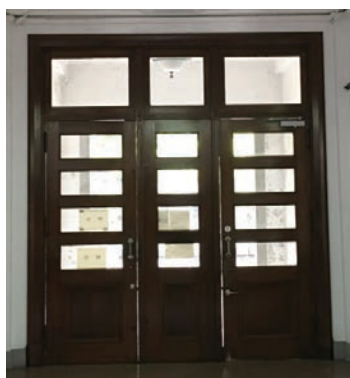
図9 正面玄関出入口扉

建具の塗装は外部側を白、内部を濃い目のあずき色に塗り分ける。建具金具はクレセント、丁番、滑車、調整器、タッセル掛、南京落し、フランス落し、引手、取手、ドアクローザーなど各種のものが取り付けられているが、何れも後の改変のため数種類ずつの意匠がみられた。タッセル掛からカーテンが設えられたことが判明するが、カーテンは残っていなかった。一部の金具に陽鑄銘文が施されおり、そこから舶来品の使用も認められた。

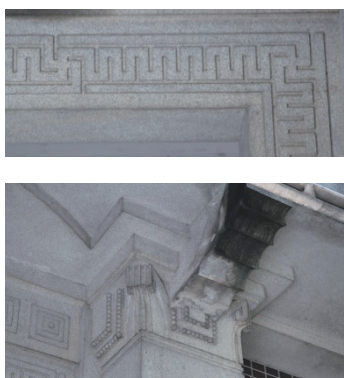
図10 玄関 額縁飾(上)と柱頭飾(下)

- F. 照明器具** 当初の器具は、玄関外壁に取付くブラケットのみであり、他は全て後補であった。玄関ブラケットの形状は円形の傘と八角形の火袋部と器具全体を受けるアームからなり、灯籠を思い起させる意匠である。武田五一設計による京都の四条通や二条橋の街灯が同様のデザインであり、武田が好んで用いた照明器具の意匠で設計されている。
- G. その他装飾** 外壁はタイル貼で、内部は大壁の漆喰塗であり、遠目にはモダンで平滑な壁面の建物であるが、特に玄関廻りに局所的に装飾が施されている。正面玄関を飾る額縁のレリーフには雷紋が施されている。山口県旧県会議事堂の絨毯のボーダーにも同様の雷紋が使用され武田の嗜好が確認できる。また玄関の柱頭飾や外壁の頂冠帯には、単純な幾何学紋を組み合わせてデザインされており、セセッション様式の特徴がよく表れている。

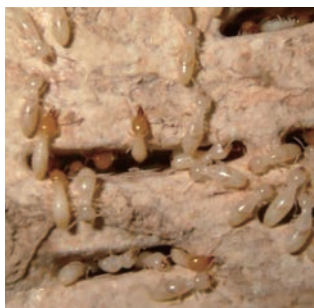
シロアリは通常、温暖で高湿度の環境を好み、地球上では赤道域の熱帯地方にその多くが分布しています。日本には20種くらいのシロアリの生息が報告されていますが、ほとんどの種は南西諸島を中心とする南の亜熱帯性地域に棲み、本州ではイエシロアリとヤマトシロアリの2種が主なシロアリで、建築物に被害を及ぼす重要な種類です（写真6-1）。

写真6-1 木材を食害中のイエシロアリ

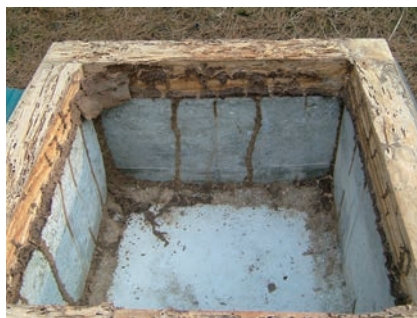
イエシロアリとヤマトシロアリは地下生息性シロアリと称されるグループに属するもので、いずれも水分の供給を地下に求め土の中をおもなすみかとしています。土と排泄物でつくったトンネル状の蟻道を通して移動し、床下の基礎や束から建物内部に侵入して被害を及ぼします（写真6-2）。特にイエシロアリの場合は行動範囲が広く、樹木の根元に巣をつくっていても、地下トンネルの蟻道を通してかなり離れた場所の建物の中まで侵入してくる場合が多くみられます。

写真6-2 床下モデルの人工的な間隙から立ち上がったイエシロアリの蟻道

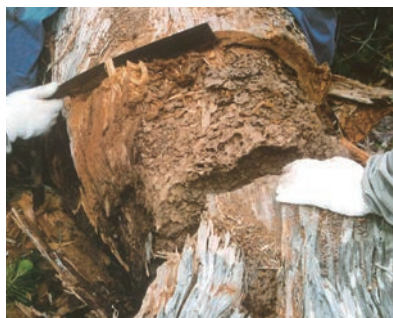
イエシロアリは年月が経つとかなり大きな巣をつくりますが（写真6-3）、ヤマトシロアリは加害箇所が巣を兼ねていることが多いです。この巣は、唾液と土と排せつ物でつくられ、内部の女王のいる部屋を取り囲むようにできています。建物の中にイエシロアリの巣がつくられることはまれですが、壁の中やお風呂場の床下などに、あるいは古い建造物で

写真6-3 木の根元で見つかったイエシロアリの巣—宮田光男氏提供—

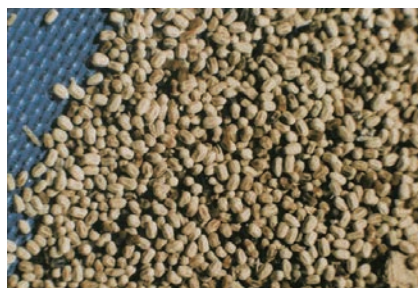
また最近、わが国で、アメリカカンザイシロアリという変わり者のシロアリによる被害が時折話題になっています。このシロアリはアメリカから渡ってきた種類で、土中ではなく乾いた木材中でのみ生息し、生存に必要な水分も気乾状態にある木材から求めている乾材（カンザイ）シロアリです。このシロアリの場合、からからに乾いた粒状の排泄物が特徴で、発生を知る証拠にもなります（写真6-4）。

写真6-4 アメリカカンザイシロアリによって被害材から排出された糞  
一宮田光男氏提供

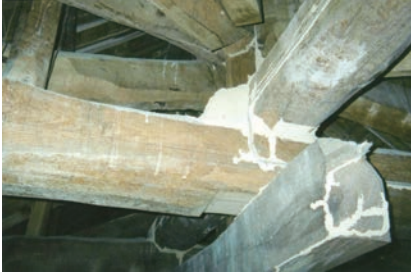
写真8-3 小屋組みの部材で発見されたシロアリの蟻土—宮田光男氏提供—

シロアリの攻撃は木材内部で進行し、被害の発見が遅れることとなります。加害箇所を蟻土と称する土と排泄物等を混ぜたもので覆ったり、すき間を埋めたりするのもシロアリの習性によるもので、畳のすき間や部材の割れ目が蟻土で埋まっているのが見られると、シ

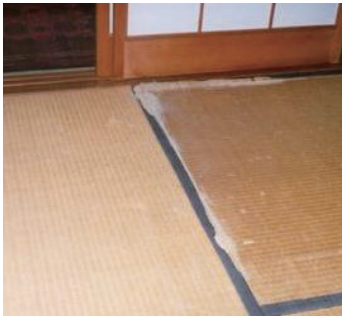
写真8-4 畳のすき間に詰められたシロアリによる蟻土
