重要文化財白鬚神社本殿保存修理工事について

上席研究員 古荘貴也／主任研究員 田中友貴

重要文化財白鬚神社本殿は、令和5年(2023)に耐震診断を行い、令和6年7月から令和7年3月に、国庫、滋賀県、高島市の補助金を受けて保存修理工事を行った。隣接する拝殿は文化財の指定は受けていないが、構造的に影響を受けるとみなされるため耐震診断を一体として行った。拝殿の屋根葺替等の保存修理は自費工事として本殿工事と並行して実施した。当協会ではこの工事の設計監理及び耐震診断を行ったので、その概要について報告を行う。

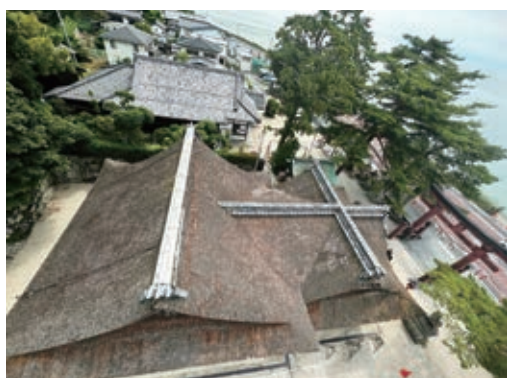
写真3 修理前 空撮

昭和50年の屋根葺替え修理から48年が経過し、平葺は全面にわたり苔が繁茂していた。上軒付も全体にわたり経年劣化により傷みが進み、南面は日当たりがよいため下軒付も痩せが進んでいた。また、明治期に増築された拝殿と繋ぎ棟により屋根形状が複雑になり、取り合いの谷部分は勾配が緩いうえに松葉が溜まりやすいため雨漏りが生じており、金属板を差し込むなどの応急処置が施されていた。また拝殿と近接する正面側の軒付に腐朽が生じていた。獅子口は背面に補強として中央縦に1本、横に2本（キの字型）にリブが入り、箱棟が入る部分を除いて蓋がされているが、箱棟の形状が計画と異なったためか、箱棟を差し込むために蓋もリブも部分的に欠き取られていた。

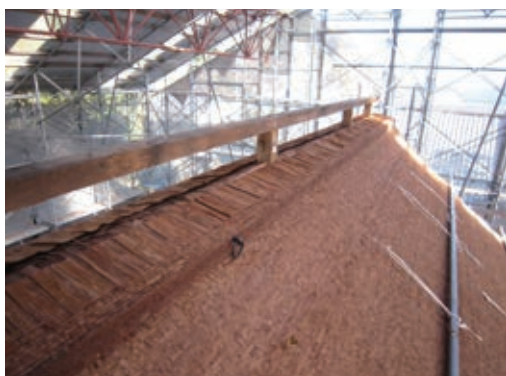
写真17 施工中
 檜皮施工状況

屋根工事では、檜皮葺きの全面葺替えを行い、上軒付は檜皮で全面積替え、下軒付はこけらで、南面は全面、その他は破風先端付近のみ葺替えた。箱棟は屋根板を金属板で覆った。既存の金属板は1.0mmのアルミ板が用いられており、健全であったので再塗装して再

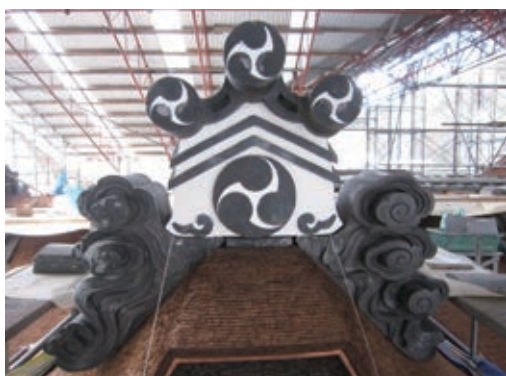
写真18 施工中
 獅子口据え付け状況

獅子口は背面の補強用リブと蓋が欠き割られていたので、箱棟形状に合わせて蓋・リブを補修し、漆喰塗を施して復旧した。

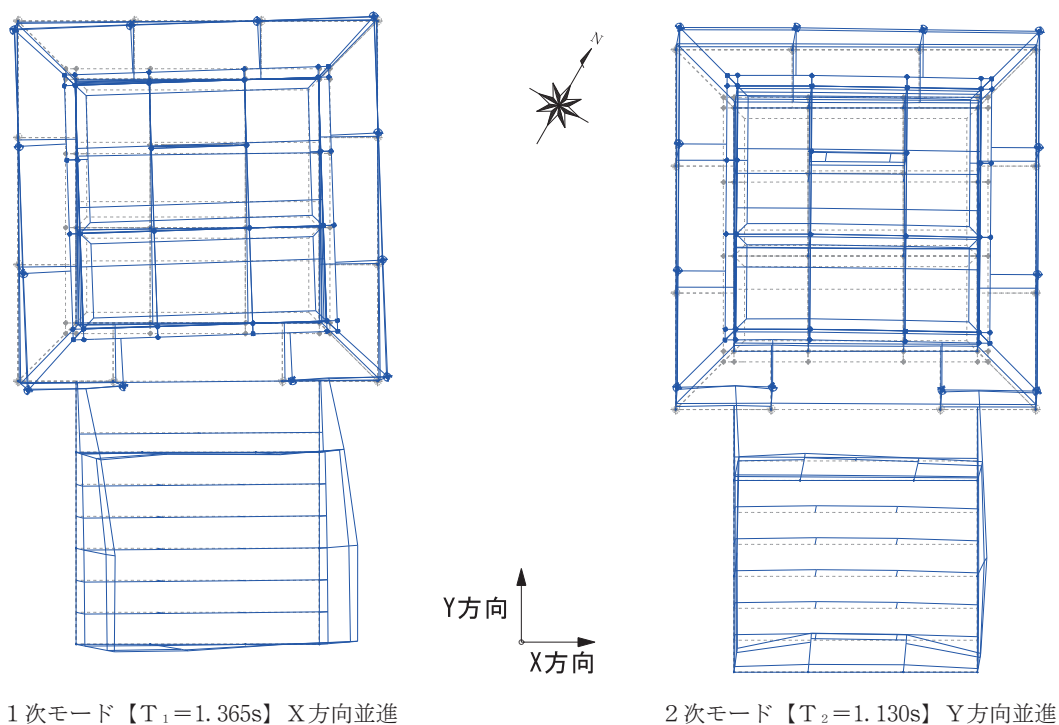
建物の振動特性を把握するために、解析モデルを用い固有値解析を行った。1次モードは拝殿南側が大きく振れるX方向の変形を、2次モードは拝殿南側の中央部が孕むY方向の変形を示す。

図5 固有値解析結果（現状）

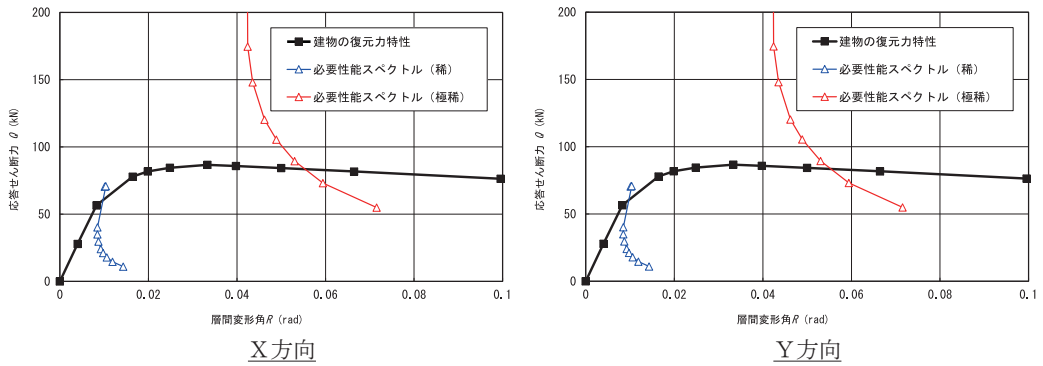
解析の結果、X、Y方向とも機能維持の限界変形の1/60rad 以下となった。極めて稀に発生する地震動 (大地震動) に対しては、X、Y方向とも非倒壊の限界変形の1/15rad 以下となり、必要耐震性能を満足する結果となった。各方向の応答変形時において、柱等の主要な構造部材に折損、破壊は生じていないことも確認した。

診断結果 補強後	層間変形角 (rad)		柱の最大変形角 (rad)	
	X (桁行)	Y (梁間)	X (桁行)	Y (梁間)
中地震動時	1/101	1/103	—	—
大地震動時	1/19	1/18	1/16	1/15

図9 等価線形化法 計算結果 (補強後)

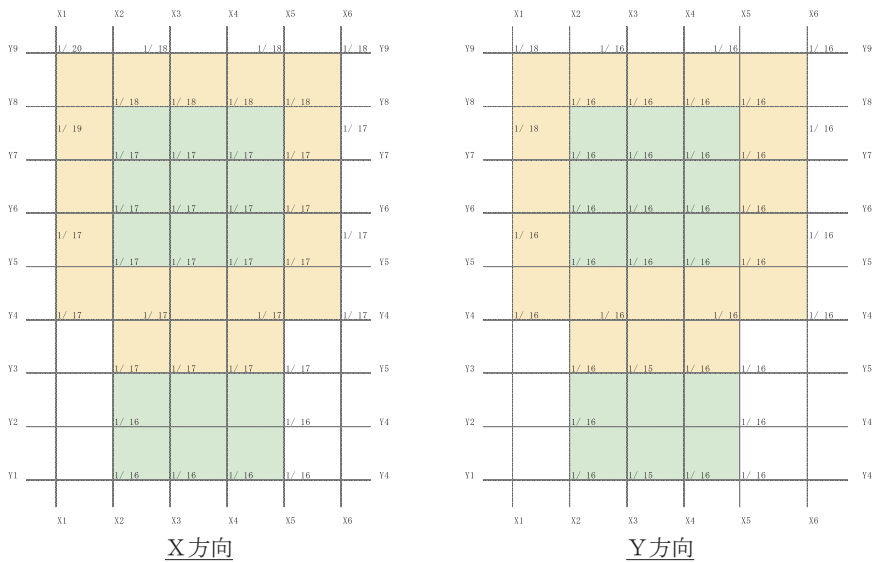
図10 各柱頭応答変形角 [rad] (大地震時、補強後)
