滋賀県指定有形文化財大瀧神社本殿保存修理工事について

主任研究員 廣岡幸義／研究員 丸野海里

滋賀県多賀町に所在する大瀧神社本殿は、令和5年5月から令和7年3月まで2ヶ年にわたり滋賀県及び多賀町の補助を受けて、耐震診断及び保存修理工事を実施した。当協会は耐震診断及び設計監理業務を行った。本稿では保存修理工事の概要と耐震診断及び工事に際して考察した点を調査事項として報告する。

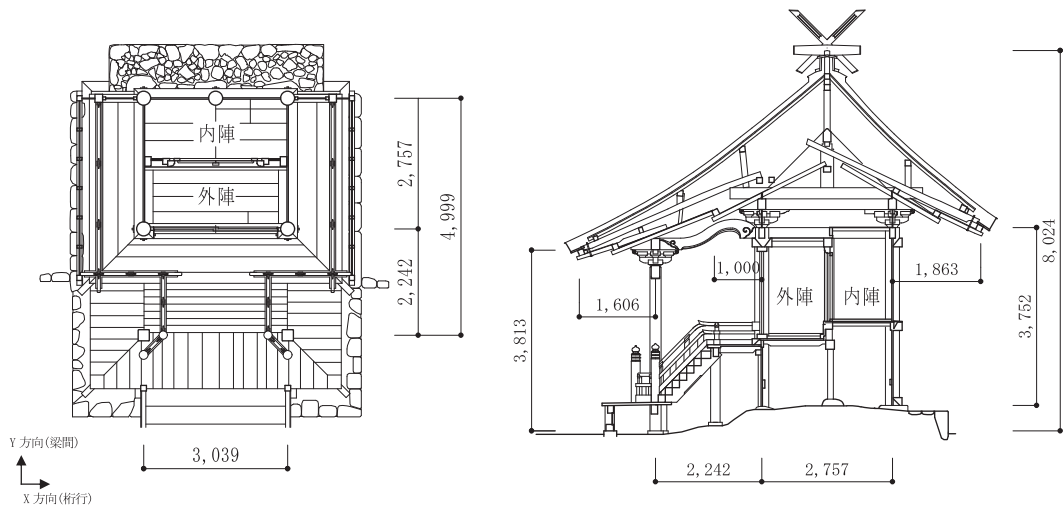
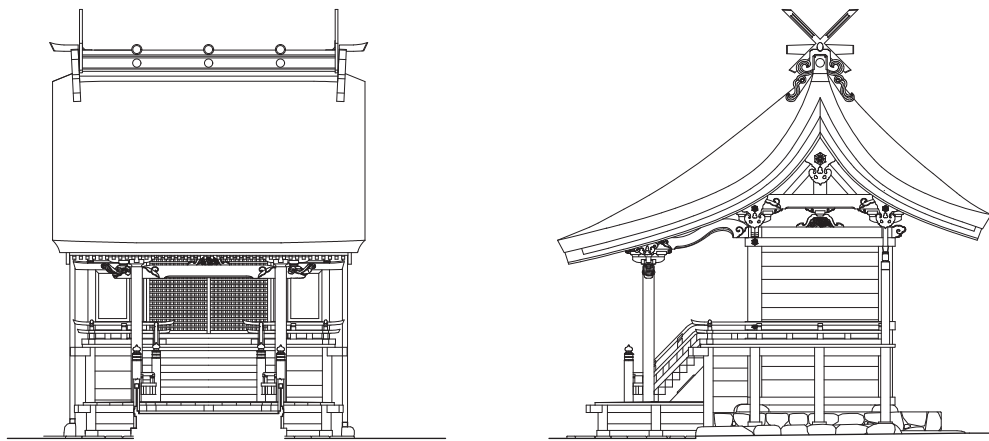
图2 平面图·立面图·断面图

大瀧神社本殿は一間社流造、檜皮葺の社殿である(図2、口絵7、8)。三代将軍家光(1604～1651)により寛永年間に行われた多賀大社の造営時、奥宮末社の一つとして寛永15年(1638)に建立された。

平面は一間四方の身舎を前後に二分して、前側を外陣、奥側の床を一段高くして祭神を祀る内陣とする。身舎三方に高欄を置いた縁を廻らせ、背面壁通りの両側に脇障子を立てる。正面格子戸の前に木階があり、向拝部分は一段低い浜縁とする。柱は、身舎は丸柱、向拝は角柱で、柱を含めて梁など構造部材全体が丹で塗装されている。壁は板壁で床下、妻面にも建てこまれ、外部と室内に胡粉を塗る。柱の頂部に斗拱を置き、渦を彫刻した虹梁、身舎向拝は同じく渦彫刻が施された海老虹梁で繋ぐ。各梁の上にはそれぞれ異なる彫刻が施された墓股を置く。軒は二軒とする。虹梁上の妻はいのこさす豕扱首を組む。屋根は檜皮葺で、棟には銅板を巻いた箱棟の上に千木と勝男木、両端に鬼板を置き、飾金具で装飾する。両側面には破風板の内側に雨除けのためにしぶき除けを立てる。

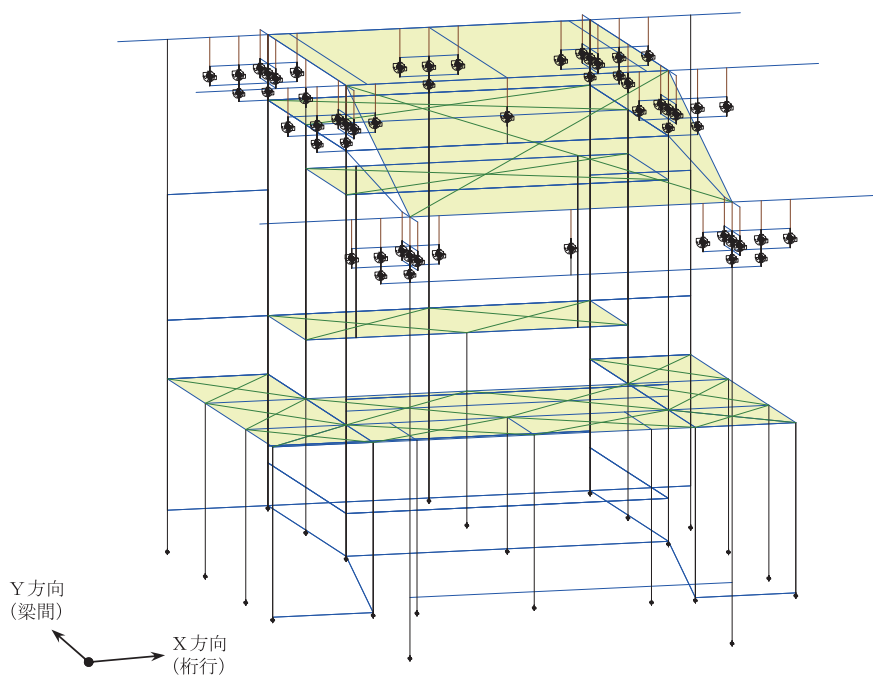
図3 解析モデル図

実測図から非線形三次元立体解析モデル（図3）を作成し、変位増分解析を行って算出した耐力と地震動の加速度応答スペクトルとの関係から応答値を求め、必要耐震性能の限界値と比較して評価した。

耐震診断の結果、稀に発生する地震動（中地震動時）に対してはX方向1/167rad、Y方向1/130radとなり、機能維持の限界変形角1/60rad以下となった。極めて稀に発生する地震動（大地震動時）に対してはX方向1/32rad、Y方向1/20radとなり、非倒壊の限界変形角1/15rad以下となった。また柱の変形角についても向拝柱で最大値X方向1/17rad、Y方向1/17radとなり、非倒壊の限界変形角1/15rad以下となった（図4、表2）。

各部材についても木部接合部にめりこみ降伏等が生じているが、主要な柱、梁などの軸部材に折損等の脆性的な破壊が生じていない事を確認した。

以上により現状建物は必要耐震性能を満足していると判断した。

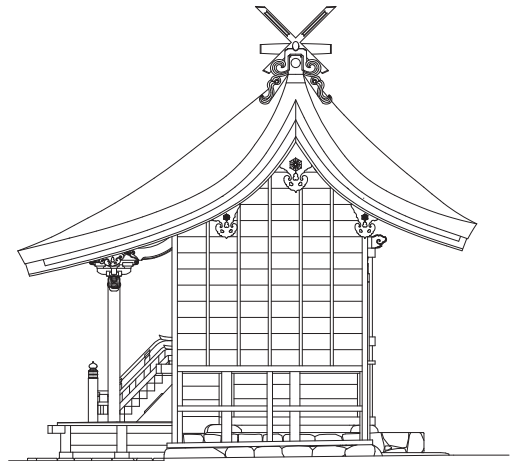
図7 しぶき除け

本殿の妻側の縁の外に取付けられている板壁を本工事では「しぶき除け」（図7）と称した。近隣の大工の呼称を本工事では使用した。本殿に付属して、風雨及び雪から本殿の妻面を保護する常設の設備である。切妻造（流造）の建物は棟付近で相対的に軒の出が小さくなるため、横なぐりの雨が降れば、妻壁及び縁は雨ざらしになる。本工事では修理前特に足元の損傷が著しかったため修理した。
