国宝 彦根城天守、附櫓及び多門櫓の耐震対策事業について

主幹研究員 伊藤誠一郎

彦根城天守、附櫓及び多門櫓は、平成29年(2017)4月より令和7年(2025)3月にかけて耐震対策事業が行われた。当協会では、平成29年(2017)10月より本事業に携わり建物調査並びに耐震診断を実施し、耐震補強の実施設計後、耐震対策工事において工事監理を行ったので、その概要について報告を行う。

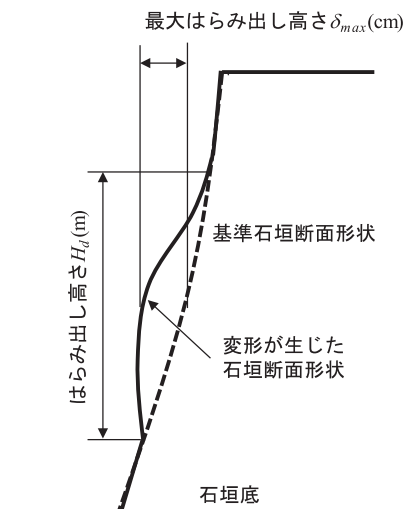
図12 はらみ出し指数の説明図

天守、附櫓及び多聞櫓下の石垣の変形状況についてははらみ出し指数を用いて検討を行った。はらみ出し指数は、図12に示すように、石垣の変形前の断面形状を推定し、変形した石垣のはらみ出し量 δ_{max} (cm) を求め、はらみ出し高さ H_d (m) で除して算出する指数である。はらみ出し指数が6以上の石垣は、安定性が不足し地震時に崩壊する危険性が大きいと判断した。
