建築研究協会誌

No.37

岡山県指定重要文化財 旧吹屋小学校校舎保存修理工事について

主幹研究員 伊藤誠一郎 14

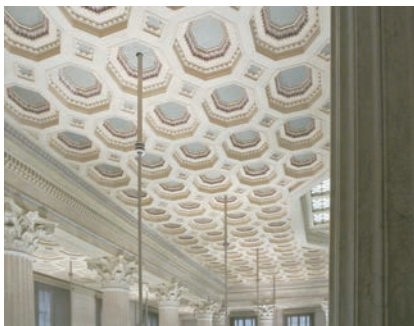
図6 旧三井銀行大阪支店営業室天井廻り

具体的に説明しましょう。京都・烏丸三条の旧住友銀行京都支店(昭和13年、設計は長谷部竹腰建築事務所)【図-3】と大阪・堺筋の三井銀行大阪支店(昭和11年、現・三井住友銀行大阪中央支店、設計は曾禰中條建築事務所)【図-4】とはともにイオニア式のオーダーを備えます。大きな渦を並べた柱頭飾りは同じように見えますが、見比べると、住友は二つの渦のつなぎ目が直線的な古代ローマの形式を採るのに対して、三井は下向きに垂れたような曲線を描く古代ギリシアの形式です【図-5】。内部の営業室の意匠も、住友は太い梁を直交させるルネサンス様式の形式を用い、三井はギリシア的な八角形の格天井としています【図-6】。この差は、住友が様式として「近世復興式」すなわちネオ・ルネサンス様式を選択したのに対して、三井が古代ギリシアを典拠とする新古典主義に沿ったことによります。

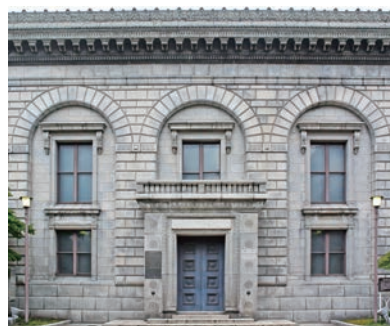
図7 旧三井銀行小樽支店（昭和2年、曾禰中條建築事務所、重要文化財）立面詳細

三井銀行大阪支店に先だって、曾禰中條建築事務所が手がけた旧三井銀行小樽支店（昭和2年）【図-7】の外観意匠も見てみましょう。目に飛び込んでくるのは、幅広の迫縁をもった半円アーチと、ルスティカ仕上げ（ここでは大きく面を取ったチャンファー仕上げ）の外壁面、そして大きく突出するコーニスといった要素です。日本人にとっては馴染みの薄いこれらの特徴は、イタリア・ルネサンスの初期、すなわち一五世紀中・後半のパラッツォ（邸館）の典型的手法です。

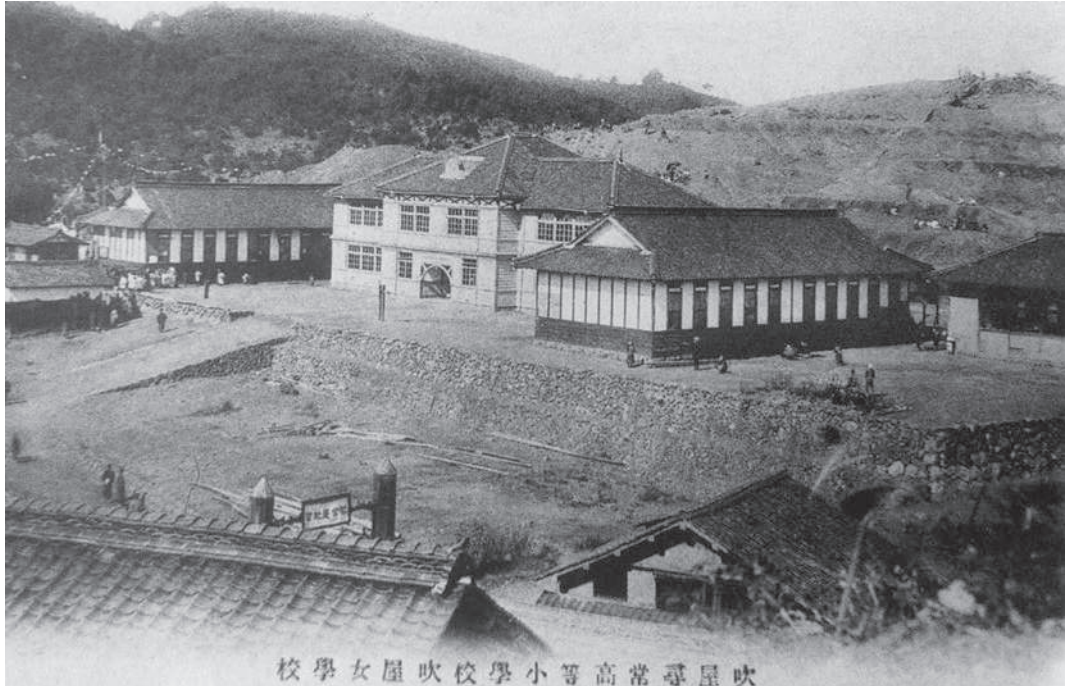
写真1 全景（明治40年代頃）

正面の玄関ポーチについては、建築当初は現在のように中央棟南壁面から突出していなかった。また、出入口の位置も現在は南壁面に設けているが、建築当初は南壁面から一間半北側に出入口があった。これは、大正15年(1926)に現在の出入口の位置に改造されたもので、建築当初(写真1)の南壁面通りは開放とし、南壁面から一間半北側までの床は土間であった。現在の玄関ポーチ正面柱間に入れられている木製アーチ飾りや欄間が南壁面に取付けられている。

中央棟及び東西両翼棟の屋根は、寄棟造葺瓦葺である。古写真及び解体中の屋根の野地板や野垂木の痕跡から中央棟南面の屋根面に円形のドーマー窓型の屋根飾りが付けられていた。また、古写真(写真1)からは各屋根の大棟端部に尖塔状のフィニアルがあったことがわかる。これらのドーマー窓型の屋根飾りとファイニアル(破風の頂点に取付けられた飾り)は、玄関ポーチ増築後に撮影された写真(写真3)には写っておらず、昭和4年以前の屋根修理時に撤去されたものとみられる。

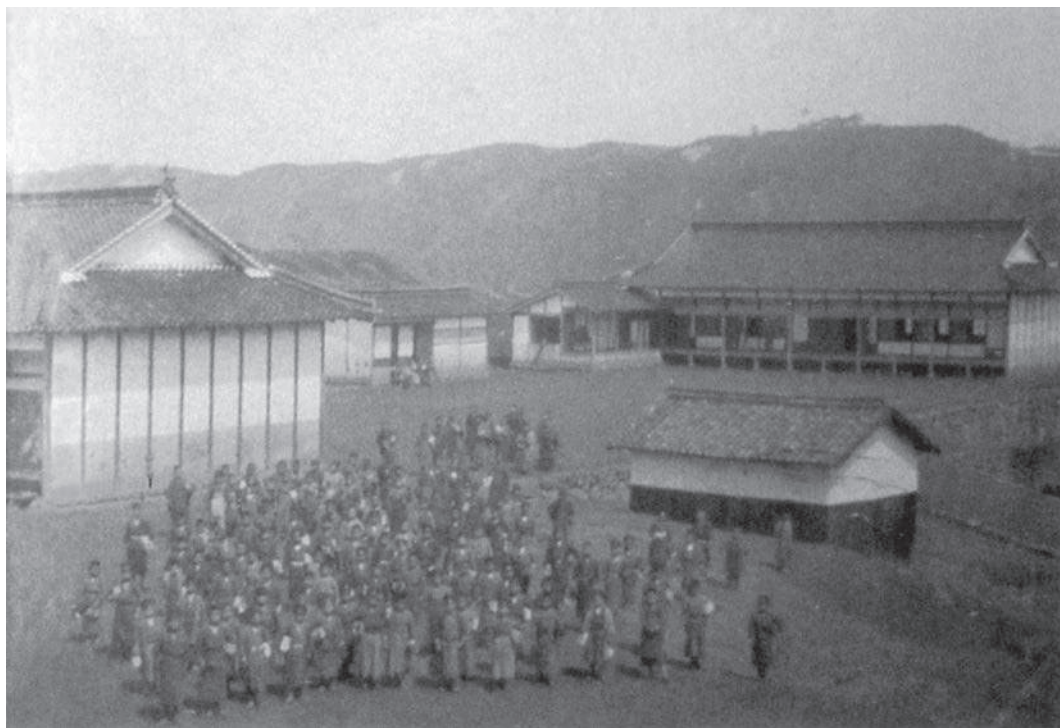
写真2 開校直後（明治33年）

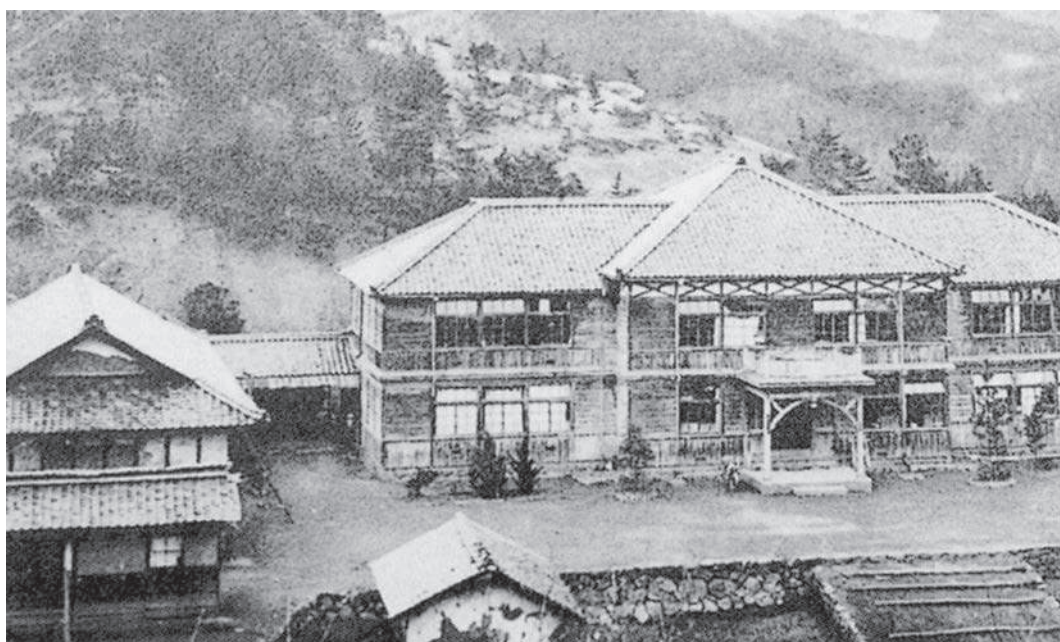
写真3 本館と西校舎・西廊下（昭和4年）

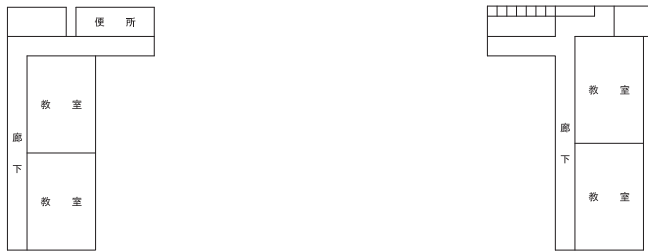
変遷図1 明治33年(1900)

図1 旧吹屋小学校校舎 変遷図

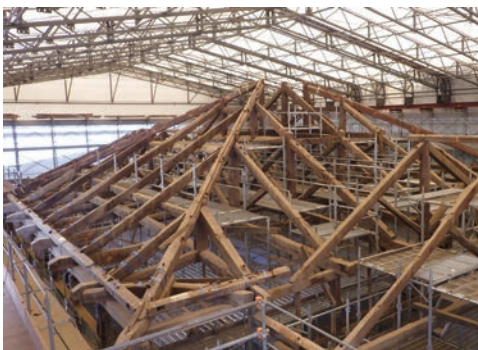
写真4 本館の小屋組（南東より見る）

小屋組は、中央棟が南北方向を棟通りとする寄棟造とし、陸梁を東西方向に7通り架け渡し、中央の3通りはクイーンポストトラスを組む。南北の妻側の2通りは陸梁上に束を建て、隅合掌を架け、それに平側及び妻側の合掌が取付き、トラスを組む。東西両翼棟は、東西方向を棟通りとする寄棟造とし、陸梁を南北に4通り架け渡し、中央棟側の2通りはキングポストトラスを組み、東西の妻側の2通りは束を建て、隅合掌を架け、それに平側、妻側の合掌が取付き、トラスを組む。東西両翼棟の屋内運動場は、片流れの切妻造とし、

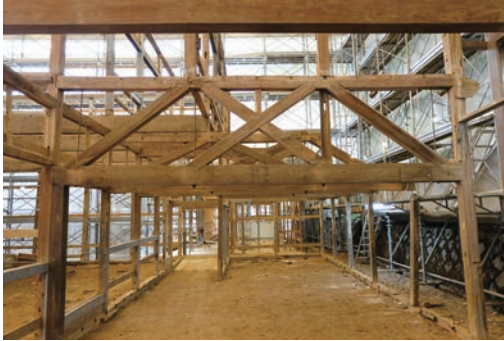
写真5 本館 屋内運動場の小屋組
(平行弦トラス)

一間毎に5通りの小屋組を架ける。中央棟側柱筋は平行弦トラスを組み、その外側2通りは台形状の平行弦トラス、次の通りは陸梁を架け渡して束を建て、最外通りは繫梁を架け渡して束を建てる。

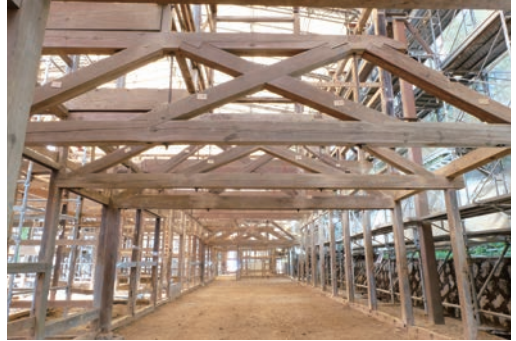
写真6 本館 屋内運動場の小屋組
(台形状の平行弦トラス)

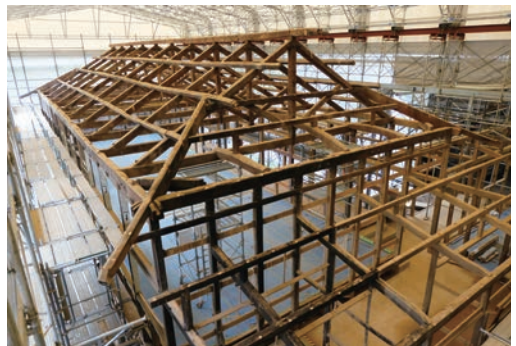
写真7 東校舎の小屋組(北東より見る)

小屋組は、梁間方向(東西方向)にキングポストトラスを10組並べ、真束上に棟木、合掌上に母屋を三通り取付け、母屋上に垂木を架け、野地板を張る。

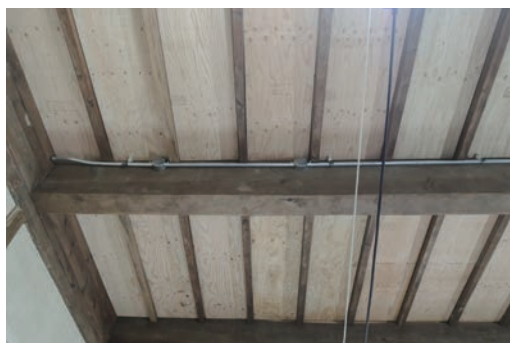
写真12 本館 2階床板下水平構面補強

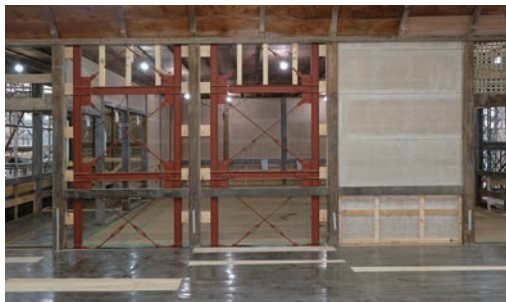
写真9 本館 乾式土壁パネルと鉄骨フレーム補強

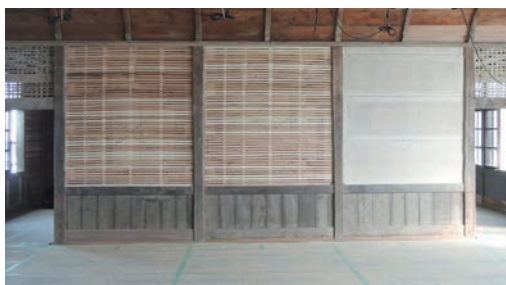
写真10 同上鉄骨フレーム壁下地取付け

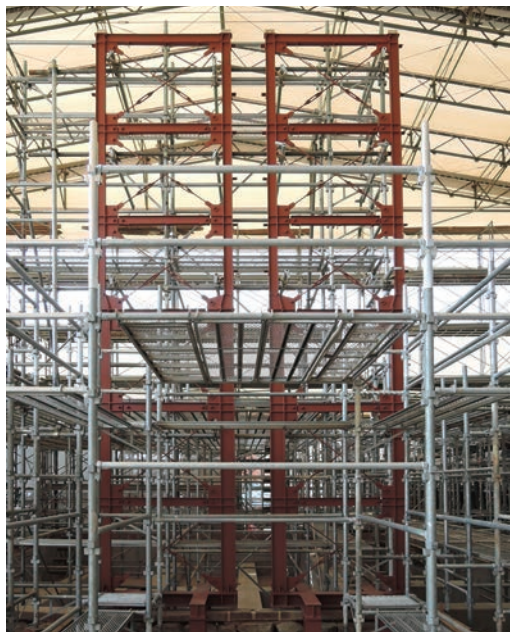
写真13 本館 鉄骨フレーム組立完了

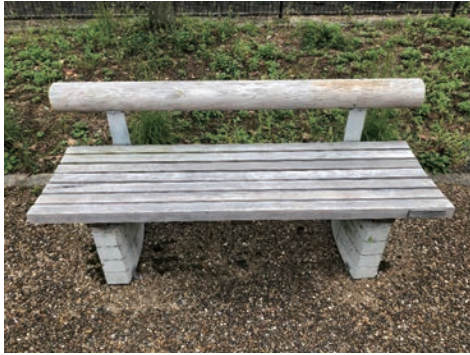
写真14-1 座板と背もたれに木材を使用したベンチ

また、信田 聡氏がベンチ座板の種類（合成樹脂、木材、金属、石材）による利用者の行動を実験したところ、冬期・晴天・日中で

の調査では、合成樹脂、木材が使用頻度、使用時間ともに他の材料を大きく上回り、「温かい」材料は冬期においては好まれる傾向にあると考察しています³⁾(写真14-1)。

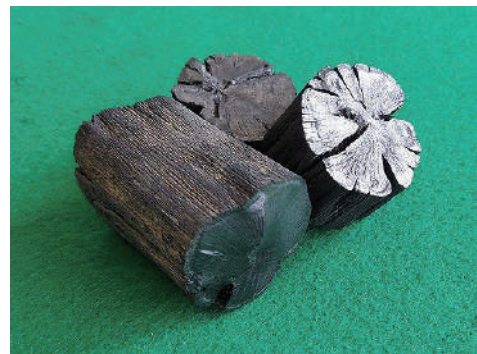
写真14-2 備長炭(ウバメガシ)

さらに温度を上げて1000℃くらいで焼成すると炭素の割合がより高くなりますが、その代表的なものがウバメガシを原料とする備長炭で、火力が強く煙が出ないことから高級な料理炭として使われています(写真14-2)。

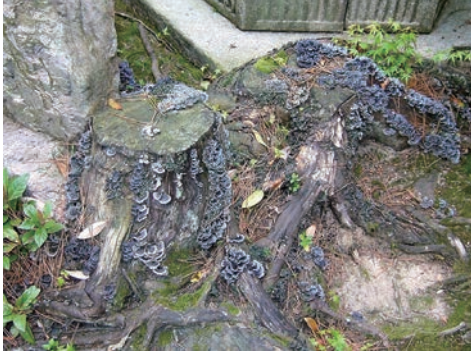
写真14-5 伐採された幹から群生したカワラタケのきのこ（子実体）

腐朽菌の生育が可能な温度範囲は0～50℃ですが、生育に適する温度となると菌の種類によって異なり、好低温菌（24℃以下、イドタケ、ナミダタケ）、好中温菌（24～32℃、オオウズラタケ、カワラタケ（写真14-5）、カイガラタケ、スエヒロタケ）、好高温菌（32℃以上、ヒイロタケ）に区分されています。

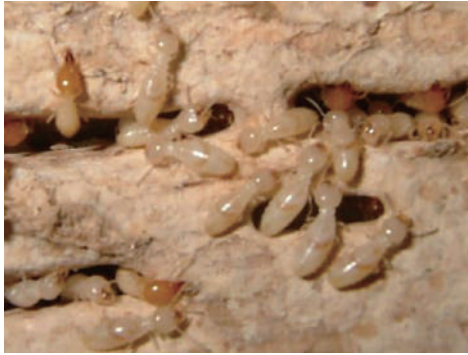
写真14-6 木材を食害中のイエシロアリ
(白い頭部をもつ方が木材を齧る職蟻)

ところで、シロアリが木材を齧る際の微小な変形や破壊によって発生する超音波 (AE) を測定することによって被害を検出する機器が開発されていますが、これを利用することによってシロアリの食餌活動 (写真14-6) への環境条件の影響などを解析することが可能になります。いわばシロアリ聴診器です。シ
