建築研究協会誌

Architectural Research Association

No.2

平成13年12月

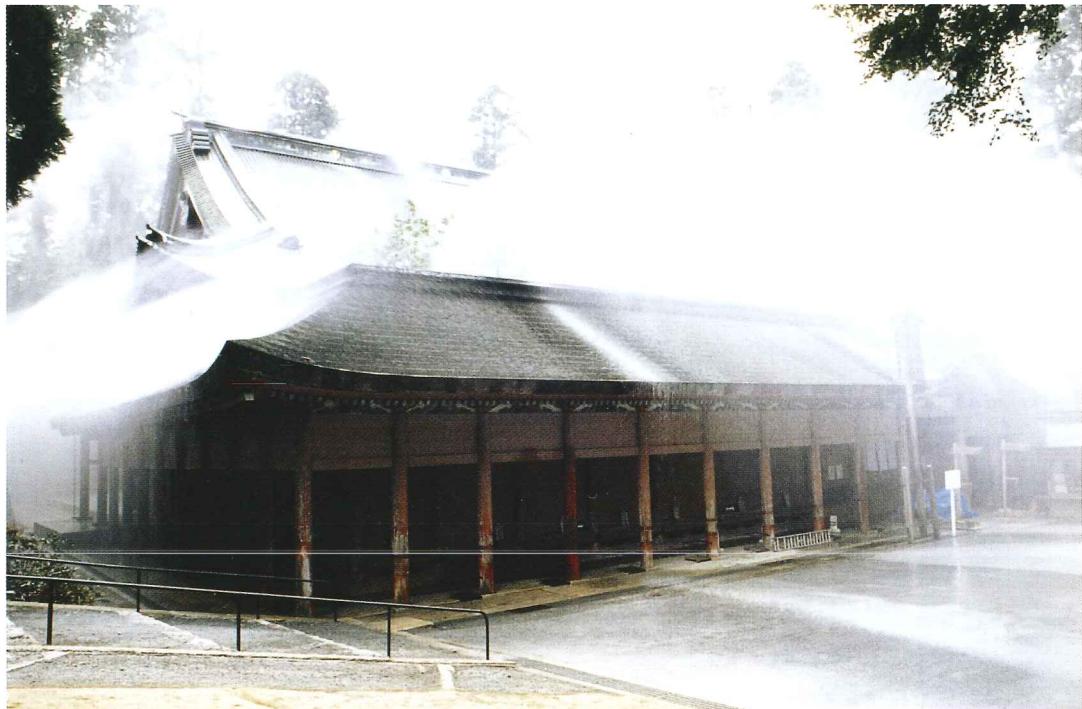
写真 I 延暦寺根本中堂の放水状況

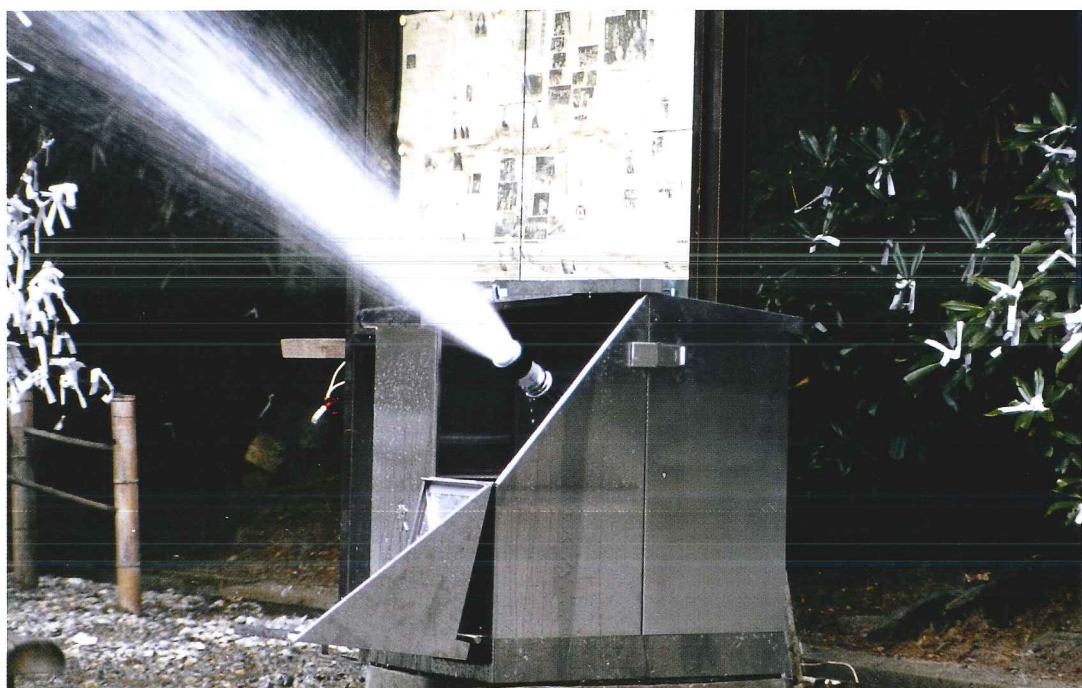
写真 II 一斉開放型放水銃

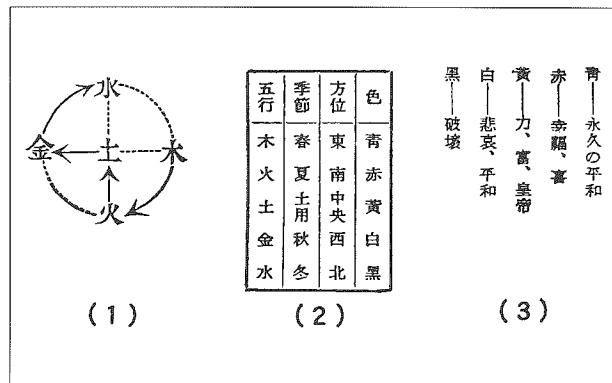
図-1 陰陽五行の説と色彩

には、図-1に示す陰陽五行説を知らねばならないとしている。「青」は緑、青緑、藍を含み幅が広く、「赤」は緋、紅、朱、丹、「黄」は黄土、雌黄、柑色を含む。その意味するところは、図-1(2)に示すとおりである。

中国の色瓦は宮殿以外に様々見られるが青い瓦は少ない。北京の天壇は皇帝が天をまつる施設で、北の祈年殿は紫紺の瓦である。カラー写真-3の皇穹宇は中央にあり紺藍の青瓦である。図-1(3)に示すように青は永久の平和、死に通じ不祥を意味している。事実、南京郊外の孫文の墓廟である中山陵（カラー写真-4）は青瓦である。

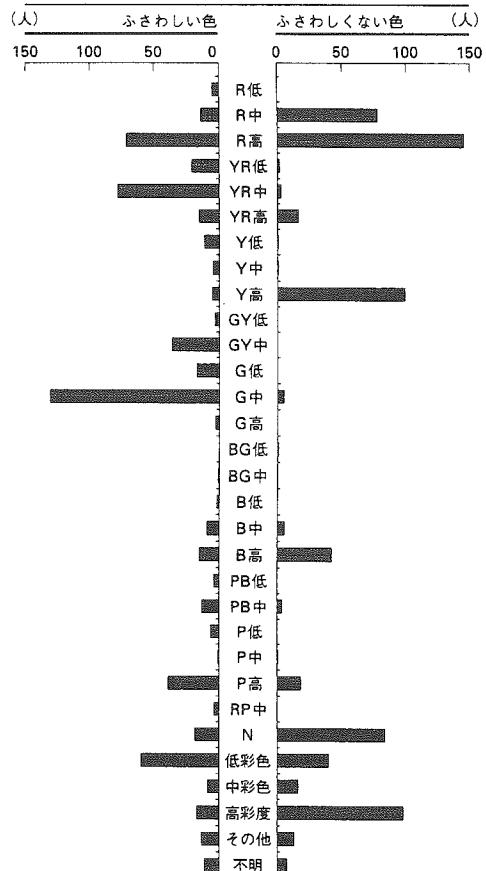
図-3 京都にふさわしい色・ふさわしくない色

「京都の街の色」シンポジウムを機会に行われた町の色彩に関する意識調査（京都市の造形系大学生430人、一般市民130人）からの、京都に「ふさわしい色」と「ふさわしくない色」の回答結果を、色相別に対比して表せば図-3のようになる。Y（黄）系、B（青）系の高彩度や、R（赤）の中彩度はふさわしくない色、YR（黄赤）系、G（緑）系の中彩度はふさわしい色であることは明確であるが、R（赤）系の高彩度はふさわしい、ふさわしくないの両者にあり、赤い鳥居と赤い屋根・広告などで評価が全く別れることが想像される。

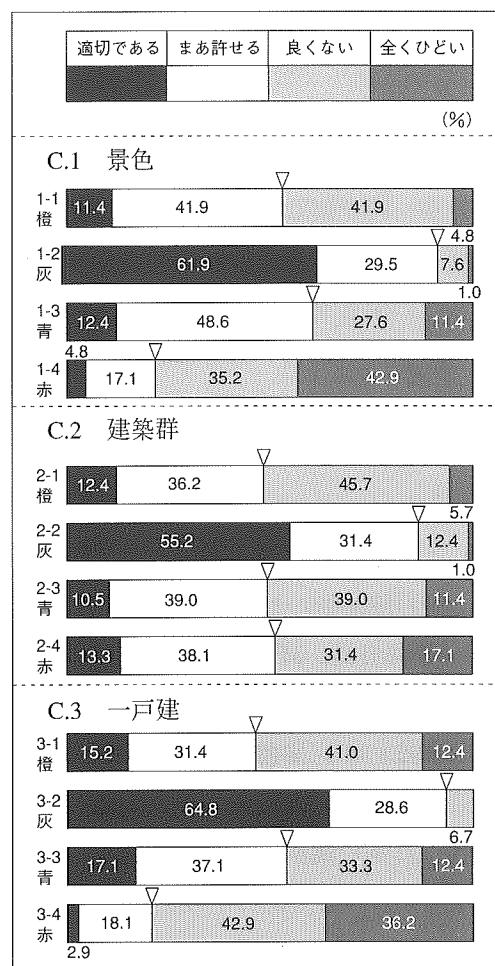
図-4 瓦の色に対する評価 [%]

い青・2.5PB6/6（現況）4）赤・10RP4/8の4色（記号はマンセル表色系）にかえたカラー写真－7（建築群のみの例）を作成した。回答者（京都市とそれ以外の近畿地方 ほぼ半々に在住する建築系学生87人、一般市民18人）に京都の伝統的な美観地区にあると考えて、「適切である」「まあ許せる」「良くない」「全くひどい」の4段階評価をさせた。（1993年9－10月）その結果は図－4『瓦の色の評価』に示すとおりである。▽印は適否の境界である。

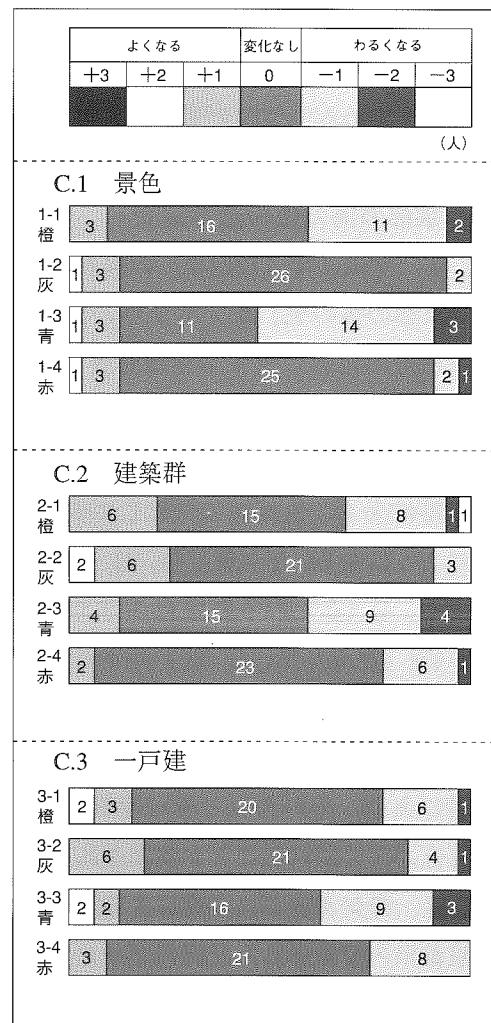
図－5 学習前後の個人別評価の変化数〔人〕

同年、摂南大学建築学科3年学生32人（男24人、女8人）に対し、2. 2と同じ写真を用いて調査を行った。その直後、筆者が「瓦の色と伝統的景観」に関する30分の講演を行った後、再び同じアンケート調査による評価を行った。その結果の評価の差を「適切である」への向きを+、逆を-とし、変化の大きさ（評価段階の数）の分布を示せば、図－5のようになる。その結果、

- 1) 灰色瓦は変化は小、
- 2) 色瓦はいずれも悪くなる。
- 3) とくに、青瓦は（景色53%、建築群41%、一戸建38%）と悪くしている。
- 4) 橙は41%、31%、22%、赤は9%、22%、25%と悪い評価に変わっている。当然のことかもしれないが、学習効果はあると考えられよう。従って若い人に対する色彩教育によって現代の日本の混乱した色彩環境をもう少し良なものにする可能性が残されている。

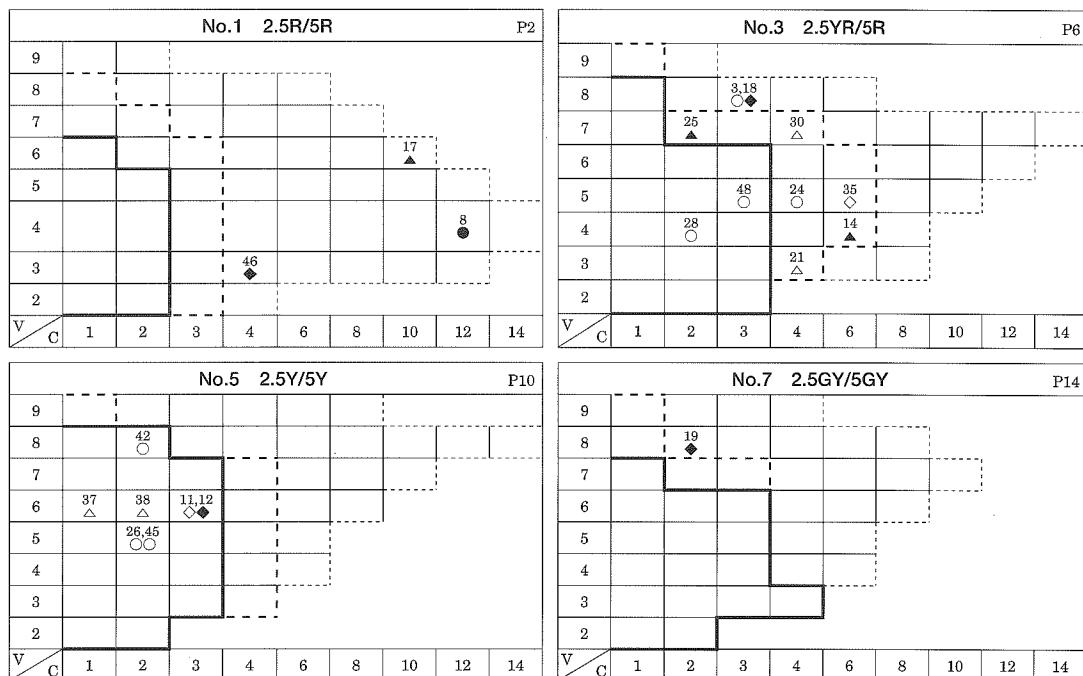
図-6 V/C図（色相別）に記録された対象の評価（図形）

——：B地域の最低（許容）レベル，---：C地域の最低（許容）レベル

図-6は日本工業規格「三属性による色の表示方法」(JIS Z8721)の色彩表示（マンセル表色系、マンセル記号H・V/C）に準拠する標準色票20色相（No.1=5R, No.2=10R,

1) B地域の色彩指針：外壁面の大面積で基調色として用いられる色彩は、それ以上が京都に相応しくない色彩である最低レベル（許容レベル）を以下のように定める。色相の区分は40色相であるが、ここでは簡略なためにひとつおきの20色相を用いる。JIS Z8721標準色票（マンセル表色系）の5R・10R・5YR・10YR----5RP・10RP・5P・10Pの20色相を用いる。ただし、5Rと10Rはまとめて10Rで、5YRと10YRはまとめて10YRで、（以下同様）それぞれ代表させる。これら20色相別の明度／彩度図（以下V/C図と略する）カラー図-B（No.1, No.2---No.20）に実線（太い）を引いて指針（ガイドライン）を定める。ラインの引き方は図-6に○、◇、△印のうち、○印のみを実線で含むようにする。

2) C地域の色彩指針：最低レベルをB地域より少し緩和し、（1）と同じV/C図（図-6）に破線（太い）を引く。◇、△印までも含むようにする。

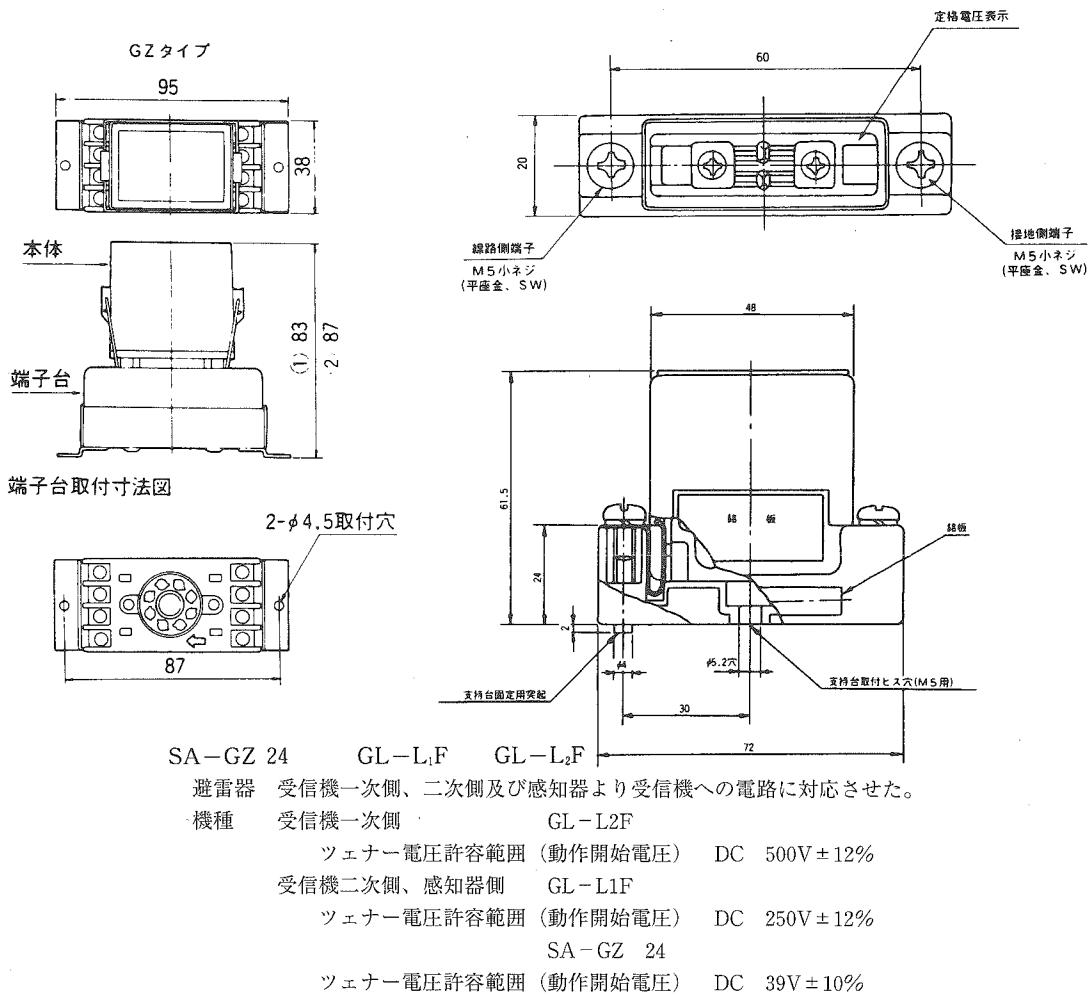
第2図 自動火災報知器用避雷器

今回、昭和57年3月自治省消防研究所より文化庁へ答申があった〔自動火災報知設備の雷害対策方針〕に基づいて自動火災報知機を保護する避雷器を開発して取り付けることとした。開発については、メーカー4社の新製品の提供を受けて現地実験をした中から選んだ。今回使用した避雷器を図1に示す。

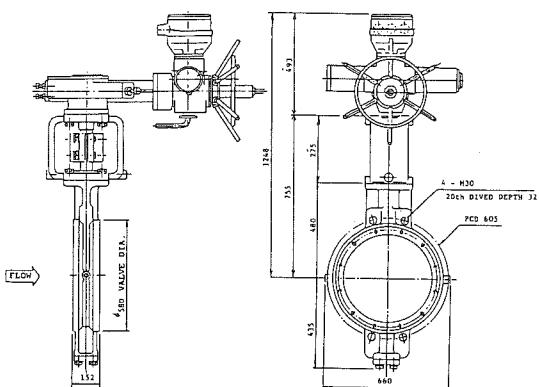
第3図 緊急遮断弁

した。この既設ポンプ室に高揚程ポンプ（フライホイール付）を設置して、山頂（標高844m）に新設した2,000ton貯水槽（半地下式、鉄筋コンクリート造）へ揚水した。貯水槽は槽内を1,000tonづつに区画し、槽を区切る事で山崩れ等自然災害に対する二次災害を防いだ。貯水槽より主配水管1本で東塔、西塔地区の分岐点の減圧弁室まで送水するが、主配水管も山崩れなどの二次災害に対処するため中間地点（別道）に緊急遮断弁を設けた。その操作は警備室の監視盤で貯水槽の異常が発生すれば監視盤の緊急遮断弁閉ボタンで遠方操作して、遮断弁を閉じる。又主配水管より東塔、西塔地区へ分かれる地点には減圧弁室（標高729m）を設けて、主配水管をヘッダーで東塔消火栓本管、東塔ドレンチャーブン管、西塔消火栓本管及び西塔ドレンチャーブン管に分けた。これらの本管には減圧弁を設けてそれぞれの地域の標高差と各種機器の設定水圧を勘案して一定の水圧を確保した。消火設備

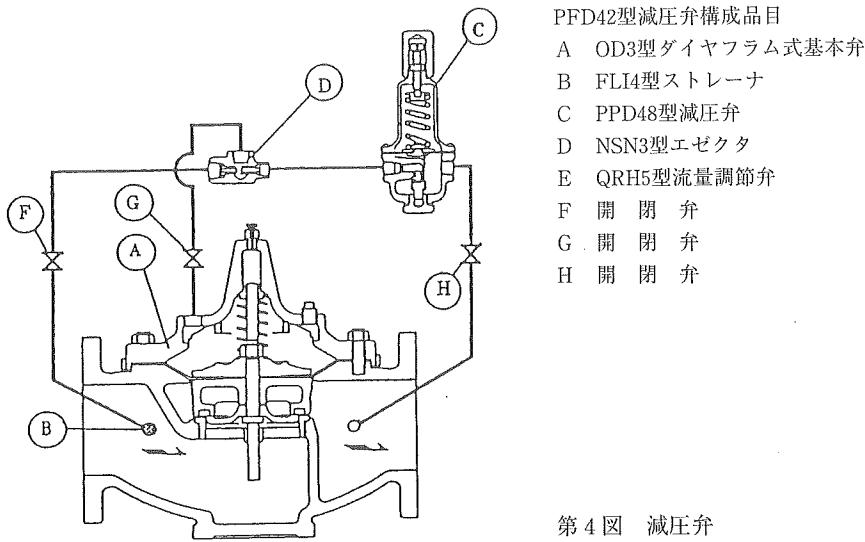
第4図 減圧弁

減圧弁は主配管より東塔地区の消火栓本管とドレンチャーボン管及び西塔地区の消火栓本管とドレンチャーボン管に分岐する所に設けた。その 4 系統に分岐するための設備と操作盤を設置するため、鉄筋コンクリート平屋建の減圧弁室を建築した。減圧弁室内には主配水管を 4 系統に分岐するヘッダーを組み、各系統にはストレーナー、減圧弁、仕切弁を組合せた。ヘッダーは圧力用炭素鋼钢管、内面ポリライニング钢管 (STPG-38, SCH40-JIS-G-3454) を使用した。仕組は第 4 図のごとく主配水管450Aをヘッダ主管400Aに取りそれをヘッダー枝管 8 本 (400A 2 本、200A 4 本、150A 2 本) を櫛状に出す、これを一次側

として二次側はヘッダー枝管8本（400A 2本、200A 4本、150A 2本）を4系統の本管へ繋ぐヘッダー主管4本（400A 1本、200A 2本）として両ヘッダーとも工場加工のうえ耐圧検査を行った。ヘッダーにはストレーナー8台（400A 2台、200A 4台、150A 2台）、元弁12台（200A 8台、150A 4台）、減圧弁6台（200A 4台、150A 2台）、バイパス弁6個（400A）及び安全弁40A等を組込んだ。またヘッダーには操作による異常圧力上昇を防止する為に安全弁40A 2台（吹出し圧力16kg/m²）を設けた。減圧弁の設定圧力は表1の如く減圧した。

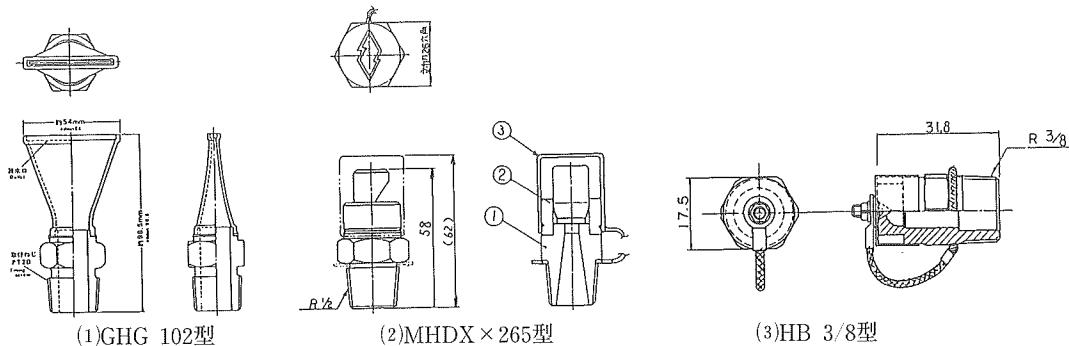
ドレンチャーヘッド型式	放水圧力	放水量	設置ヘッド個数	同時放水量	合計放水量
GHG - 102型	0.5Mpa	150 L/MIN	64個	9,600 L/MIN	
HB - 3/8型	0.5Mpa	50 L/MIN	55個	2,750 L/MIN	
MHD - 265型	0.5Mpa	56 L/MIN	9 個	504 L/MIN	12,854 L/MIN

第5図 ドレンチャーヘッド詳細図

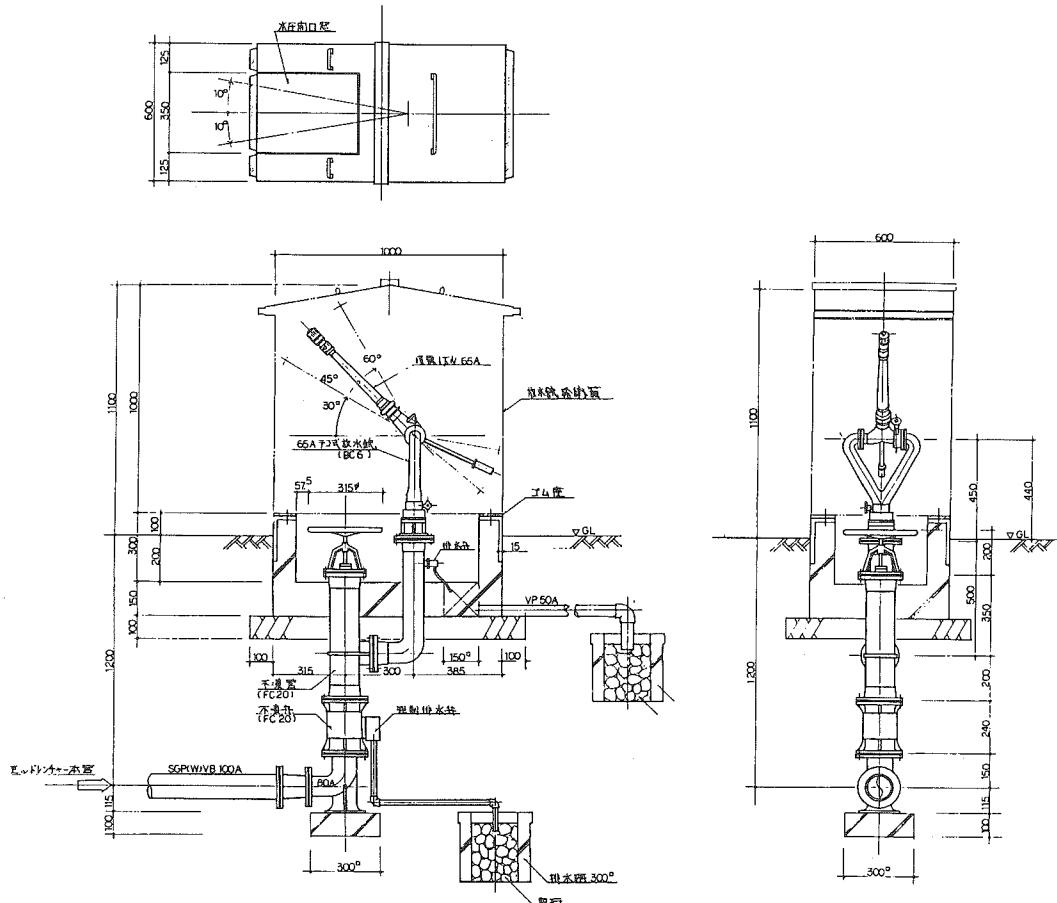
第6図 ドレンチャー放水銃（カラー写真I, II参照）

配管は区画弁ユニット本管400Aより内面ビニールライニング鋼管200A～100A (SGPW、JIS-G-3442) に分岐し、各放水銃へ台数に応じて順次管径を細めて配管した。操作方式は区画弁を開くと各放水銃の格納箱の筒先部の蓋が水圧により自動的に開き一斉放水する。

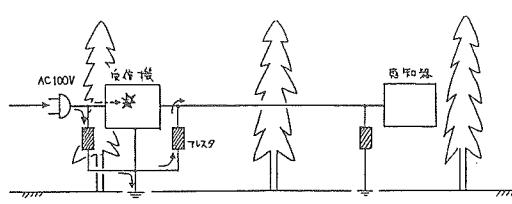
第7図 落雷パターン（1）
電源側より誘導雷を受け受信機に入った場合。

延暦寺に於ける自然雷を想定すると図1～5が考えられる。これに近い状態を模擬して[JEC-212電気学会電気規格調査会標準規格（インパルス電圧・電流試験一般）その他]に基づき実験をした。

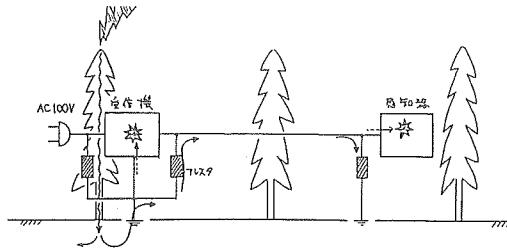
第8図 落雷パターン（2）
受信機近くに落雷があり、アースより受信機又ケーブルを伝わって感知器に至る場合。

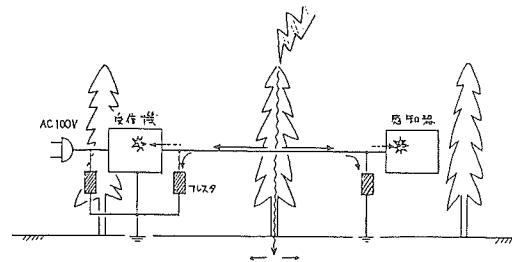
第9図 落雷パターン（3）
受信機、感知器間のケーブル附近に落雷が受信機、感知器に至る場合。

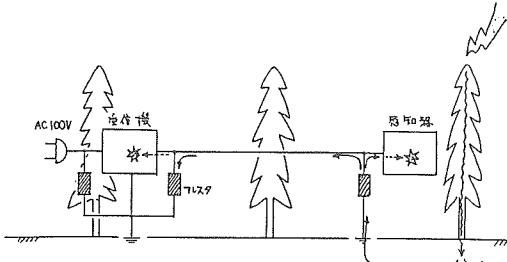
第10図 落雷パターン（4）
感知器附近に落雷があり、アースを伝わって感知器、受信機に至る場合。

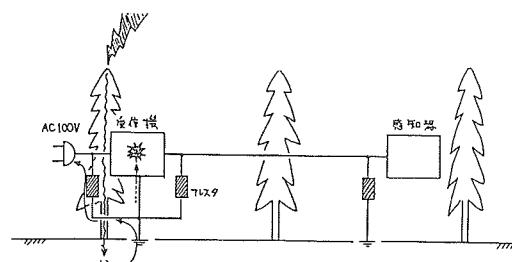
第11図 落雷パターン（5）
受信機附近に落雷があり、アースを伝わって受信機に至る場合。

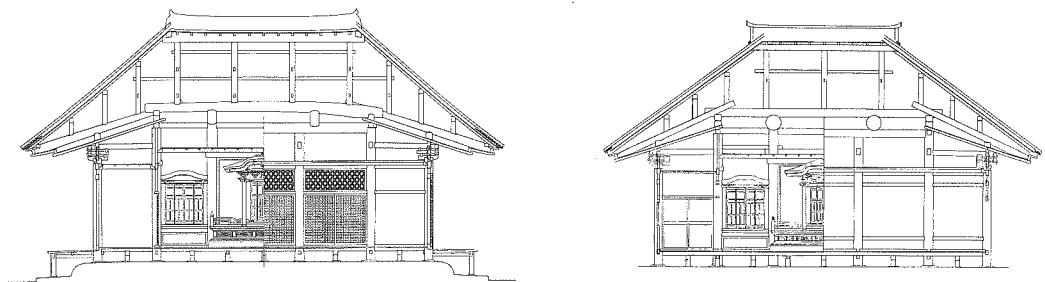
図－1 石津寺本堂 横断面図 修理前

修理後

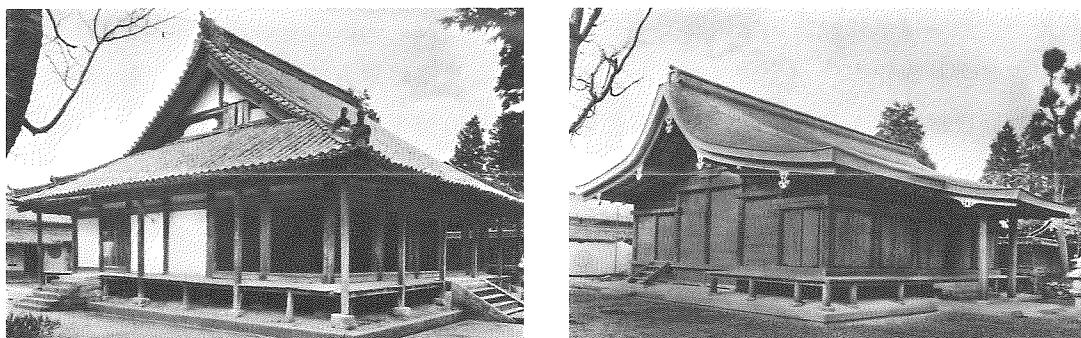
図－2 円光寺本堂 正側面全景 修理前

修理後

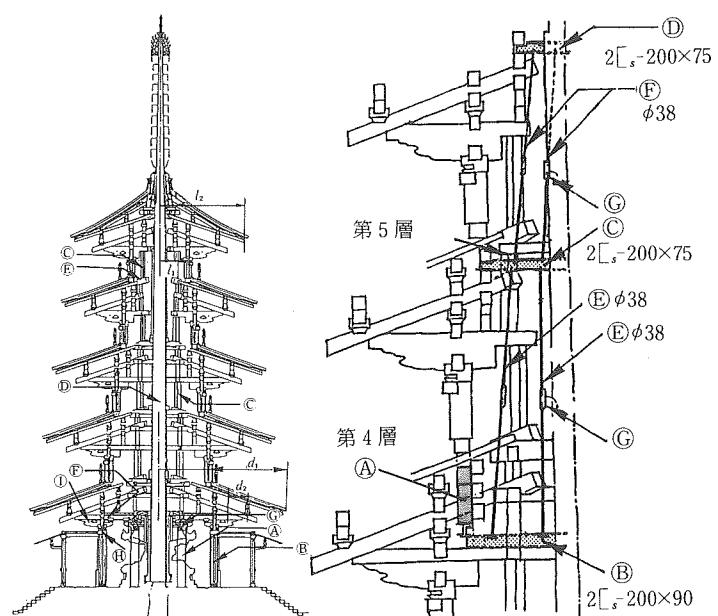
図-3 法隆寺五重塔
(左)断面図
(右)揚力に対する補強

建設され幾多の災害を受けながら現在に至っている。(国指定された建造物が完全に倒壊した例は、地震による被害は、大正12年の関東大震災による円覚寺舍利殿、平成6年の阪神大震災の旧神戸居留地十五番館、また台風による被害は昭和9年の東福寺愛染堂などがあり、護国院多宝塔、室生寺五重塔等は、倒木によって被害を受けている)。特に片持式に勾配で差し出されている軒の架構には大きな弱点があって、昔からこれを強化する方法がいくつか試みられている。法隆寺五重塔(奈良県・国宝・飛鳥時代・図-3)の隅組では、雲肘木と力肘木とを一本で作り出し、より強い耐力を得ようとした、昭和修理では、力肘木同士を繋ぎ留めると同時に下方の束繫材と鋼帯で締付け、更に尾垂木下端にも補強鋼材を入れてトラス効果を求める強化が行われた。

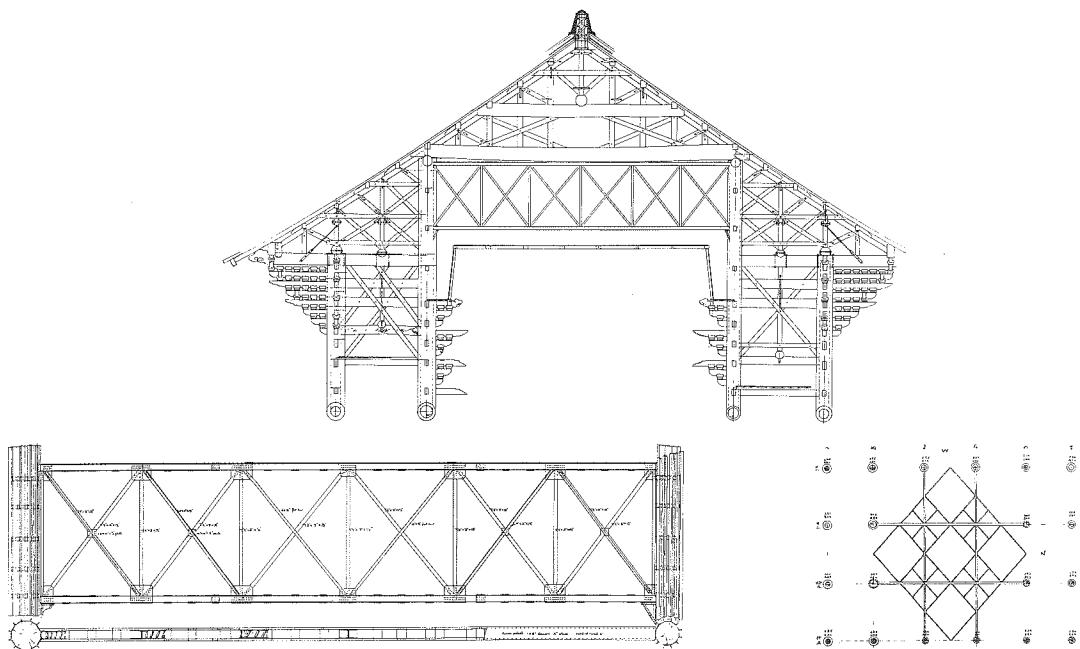
図-4 東大寺大仏殿 (上)明治竣工上層梁行断面図 (下)明治竣工梁下補強鉄骨詳細図

構造力学の理論を取り入れて、鉄骨材を使った強化は東大寺大仏殿(奈良県・国宝・宝永2年・図-4)の明治33年から大正2年にかけて小屋組の補修と屋根葺替が行われた際に初めて採用された。このときの修理は軒組垂下りを如何に強化するかが問題であった。そのために瓦の配置を変えて極力荷重の軽減を図ったが、特に小屋組を固めるのに筋違を多用し、かつ内陣柱の上方を縦横に結ぶ鉄骨トラスを組んでいる。また組物の定着にボルトを用い、要所を鉄筋で引きつけることも行われた。昭和46年から再び屋根葺替が施されたが、破損の原因は主として瓦の配置を変えたことから生じた雨漏りと、木部の腐朽であり、鉄筋・鉄骨による強化は概して健全であった。特に鉄材の錆化は少なく調査の結果、比較的炭素含有量の多い鋼材を使っていたことが判明している。

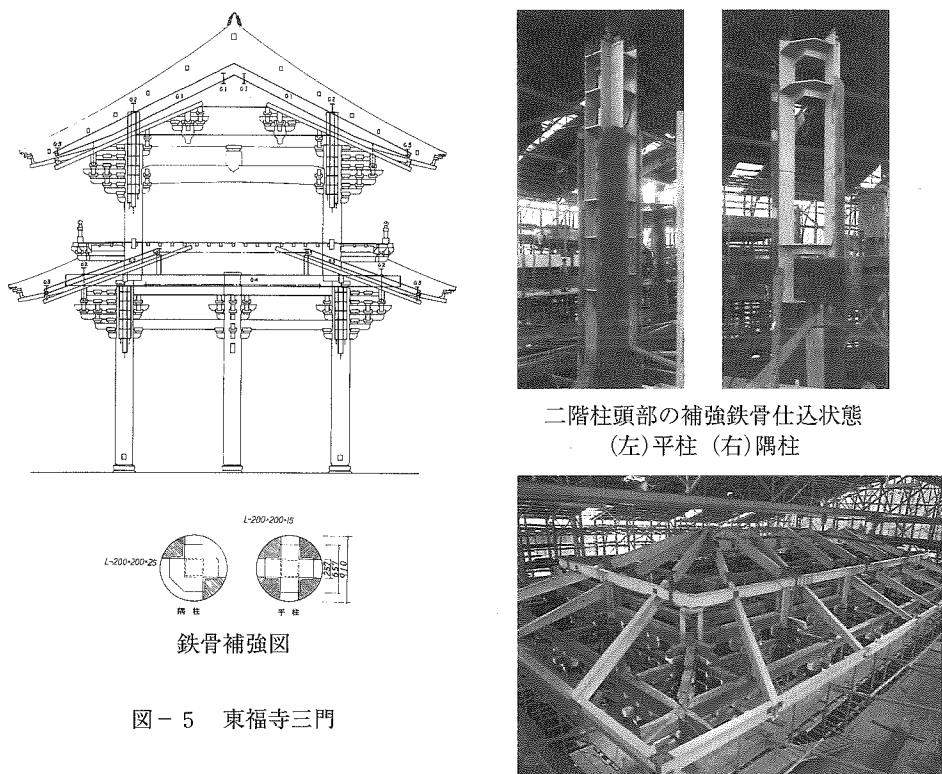
図-5 東福寺三門

二階斗拱及び鉄骨補強組立完了状態

東福寺三門(京都府・国宝・応永32年・図-5)は天正の大地震による歪みを支柱で補

強し、また安政修理では小屋組に筋違を入れ、柱を鉄帶で巻くことが行われ、さらに明治修理では小屋組の中で軒先を鉄筋で引きつける方法で補強されていた。昭和48年からの修理では地質調査・構造診断を行い破損や変形原因の調査結果より、杭基礎ならびに基盤梁を設けて不同沈下を防止し、柱頭部に鋼製枠を嵌めて差肘木による柱断面欠損を補い、小屋組は鉄骨梁にて補強されている。

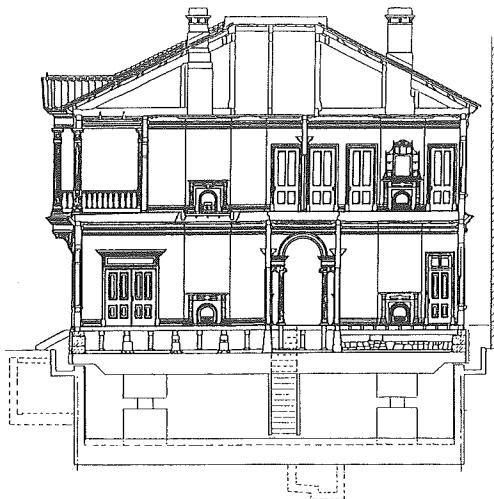
図-6 旧神戸居留地十五番館 免震層

耐震補強の方法としては、地震力の低減を考えた工法として旧神戸居留地十五番館（図-6）では、免震工法を全面的に採用している。また、地震力を新たな架構に負担させる工法として天徳寺山門（図-7）では、内部に鉄骨架構を新設している。さらに、既設壁（主に土壁）の耐力を高める工法として旧五十嵐家住宅（図-8）では、構造用合板を壁内部に用い耐力の向上を図っている。同様の目的として、冷泉家住宅（図-9）では、ステンレスパネルを用いている。

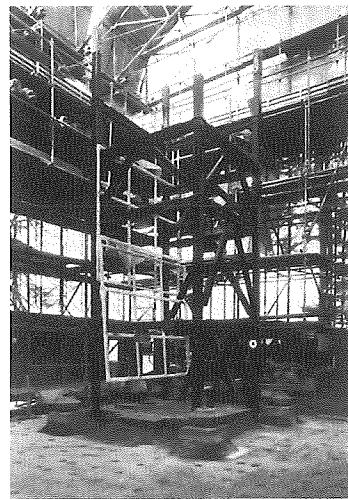
図-7 天徳寺山門 西側鉄骨組立

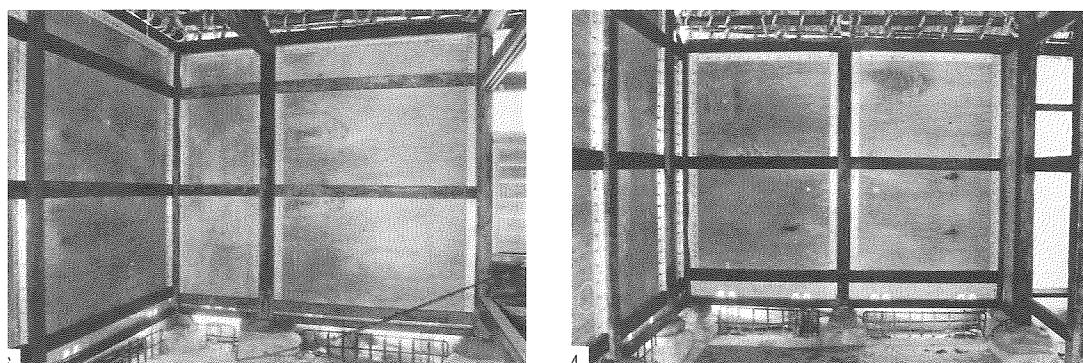
図-8 旧五十嵐家住宅 合板取付 (左)ヘヤ北東隅 (右)イナベヤ北面

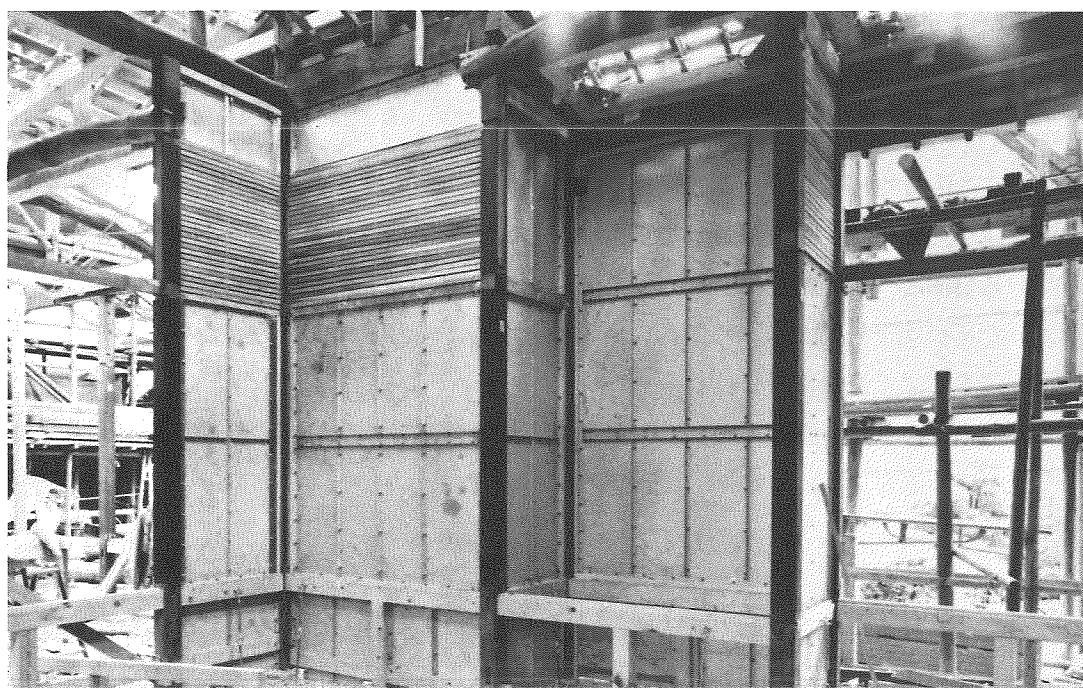
図-9 冷泉家住宅 補強壁状況

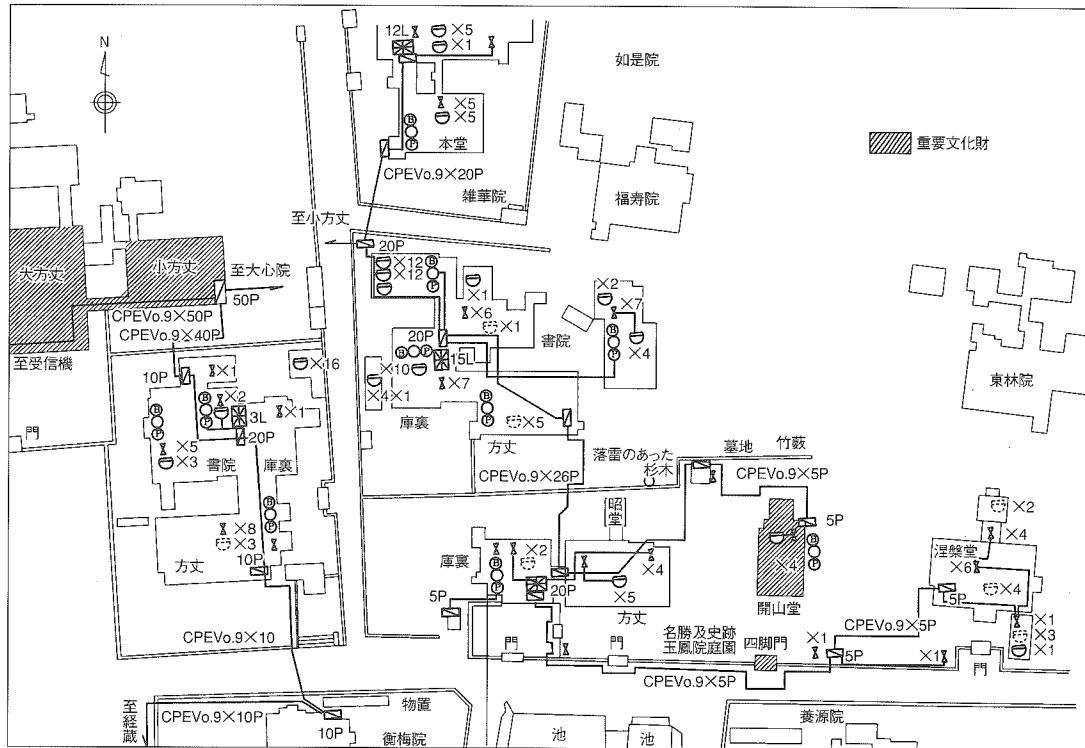
第2図 玉鳳院周辺自動火災報知設備略図

- 1 杉の立木より東に約7m離れた祥雲殿靈屋に設備した、分布型感知器の保護箱が破壊したため、感知器が放出状態となり空気管が切断、端子盤（5p）ヒューズ10本。
- 2 玉鳳院開山堂の端子盤（5p）ヒューズ10本切斷。
- 3 大心院受信機内の電源ヒューズ切斷。同下端子盤（20p）ヒューズ13本、方丈東南の床下端子盤（20p）ヒューズ20本と北西屋外端子盤（20p）ヒューズ22本がそれぞれ切斷。空気管の一部に穴開け発生。
- 4 東海庵受信機下の端子盤（20p）ヒューズ19本切斷。
- 5 小方丈の床下端子盤（50p）ヒューズ36本切斷。

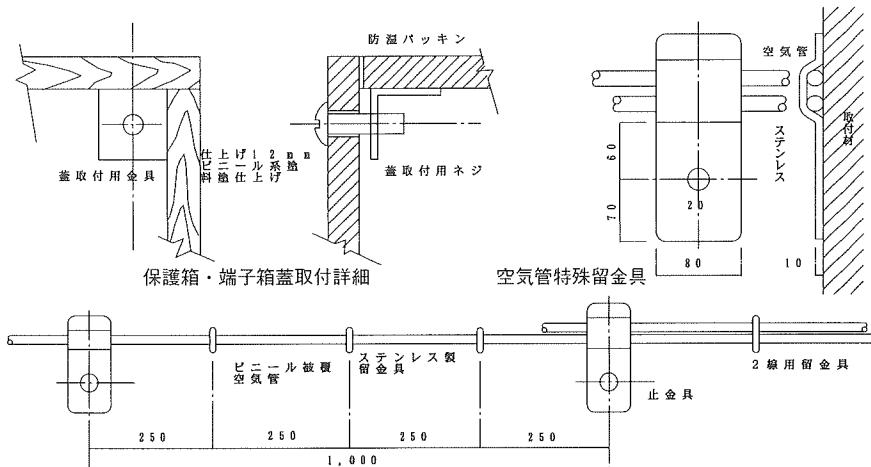
第4図 空気管設置方法

外部に設置する機器を塩害から防御するための処置として、最も単純で効率のよい取付方法を選択したのが第4図である。なお、昭和44年自治省令第三号「消防法施行規則の一部を改正する省令」によって、従来の差動式分布型感知器の非火災報を防止するため、一の検出部に接続する空気管長は100m以下となつたが、当神社の場合は改正前に設備した関係で、同感知器32個のうち22個の空気管長が現在の規定長より長かったので、今回の改修に際し、すべて規定長となるよう改めた。

前述のような場所に建つ社殿に昭和41年に設置した自動火災報知設備は、その後建物の軒廻りや床下および縁下など外部に取付けた差動式分布型感知器の検出部、特に受熱部の空気管が塩害によって、僅か数年で著しく酸化して不動作を生じ、その効力を充分に發揮するに至らなかった。また、建物の外部に取付く端子盤をはじめとした機器類にも酸化が目立つばかりか、電線の接続端子の一部などにも腐蝕が検出されるに至った。前述の通り建物の塗装の剥落、建物外部に取付く自動火災報知設備の機器の作動不能があり取替えた。ポンプ室の出入口扉・窓サッシュなど塩害のため腐蝕していたので取替えた。どうやら建物内部の感知器が作動する程度であり、外部の警戒区域の早急な復旧と併せて、国庫補助事業にて自動火災報知設備の全面改修と、これを機会に能力低下した消火栓設備の加圧送水装置を取替えなど、全面的に整備改修工事をを行い設備の充実を計った。
