# 建築研究協会誌

Architectural Research Association

No.25

## これからの建築と省エネルギー

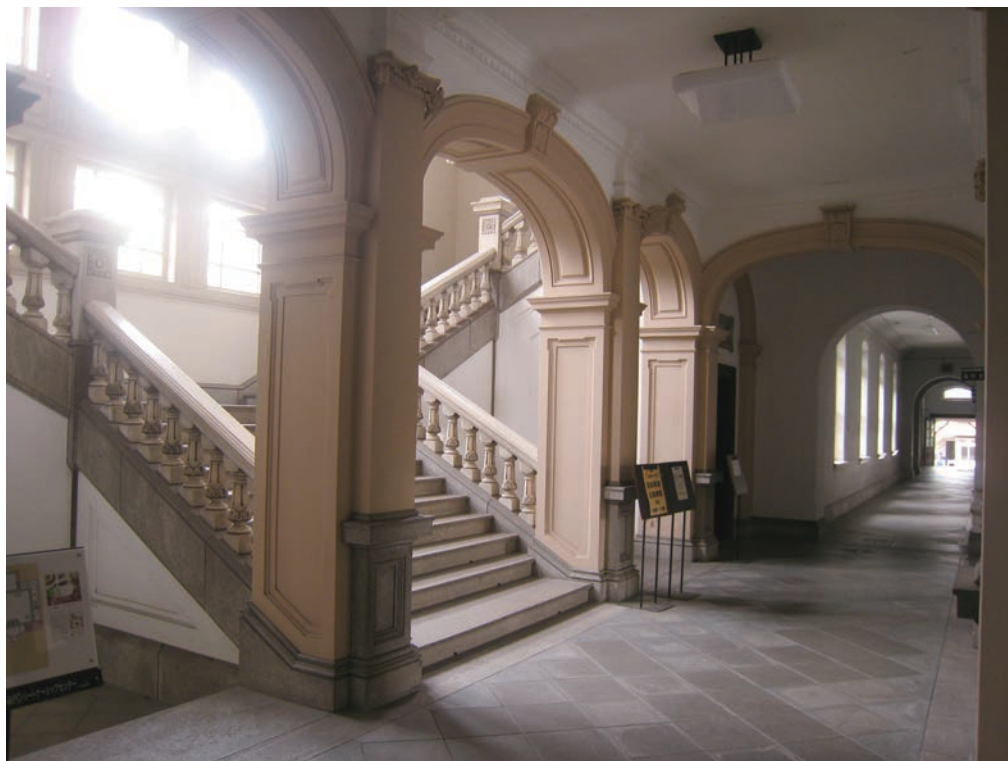
写真1 正面階段付近

平面構成は、全体を口字型にして中庭を設け、1、2階とも廊下は中庭側に寄せて、廻廊にしている。1階南面の中央をメインエントランスとし、車寄せを設ける。玄関を入りロビー正面突き当たりには、広々とした階段が途中踊り場から左右に分かれて折れ、2階の正庁に至る。中庭の北側には、廻廊、傍聴人控室を置き、北側背面に突出させて議場が配置され、さらに北には議場用の車寄せがある。玄関と議場に挟まれた両脇は執務室が連続し、他に外部への出入口と2階に通じる階段が各4ヶ所分散する。便所は別棟で中庭に付き出しており、便所特有の問題の解消を試みている。2階は正庁の東横に応接や書記官室があり、東南角に知事室を置く。特に2階の四隅は、他に貴賓応接室や府会議長室、参事会室に充てられ、天井も他室より高く、特別な設えになっている。議場の2階は吹き抜けで、東西北とコ字型に傍聴席がある。

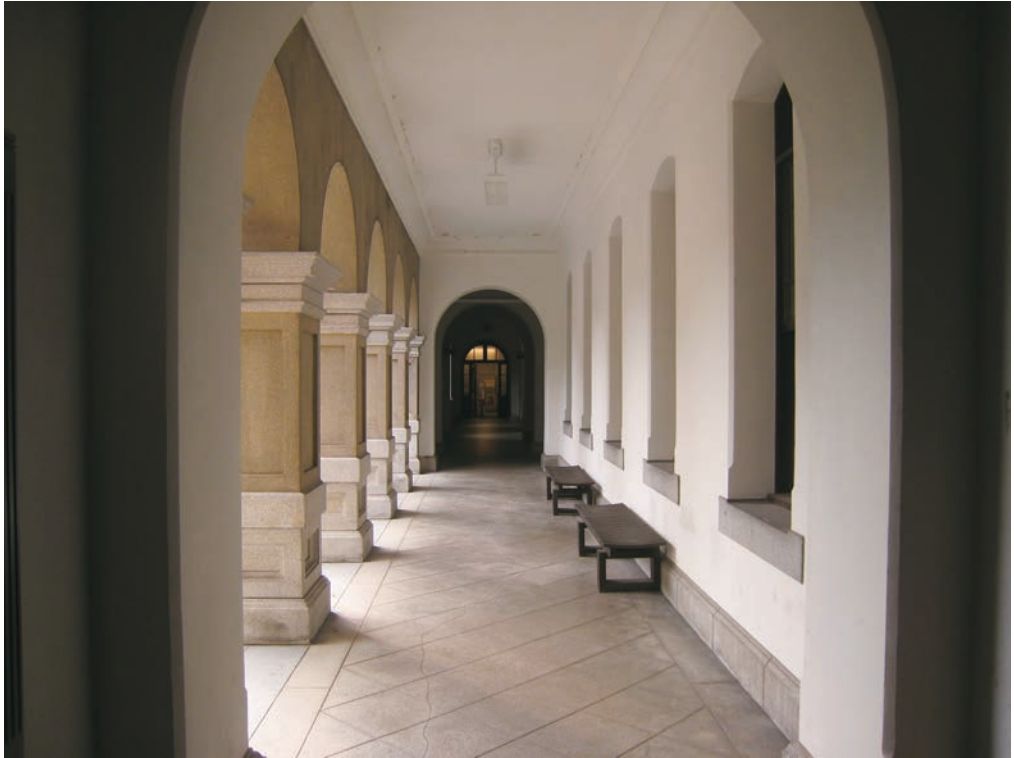
写真4 1階北側廻廊 左手は中庭 往時右手窓の奥は議員控室としていた

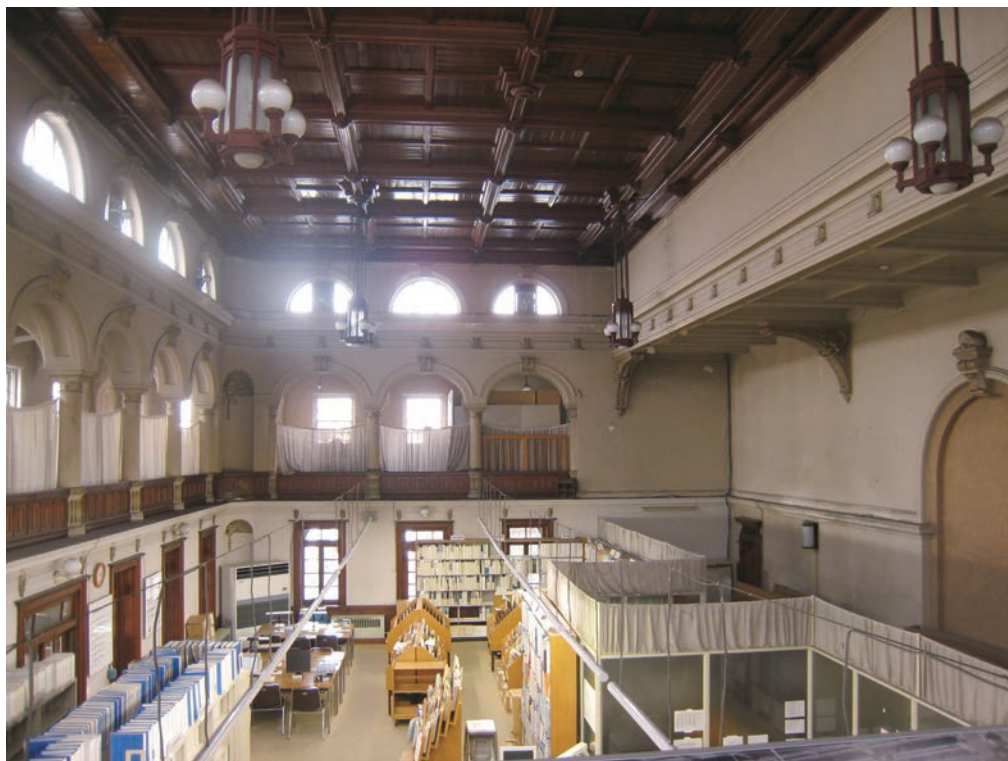
写真8 旧議場は平成25年3月まで府政情報センターとして使用していた

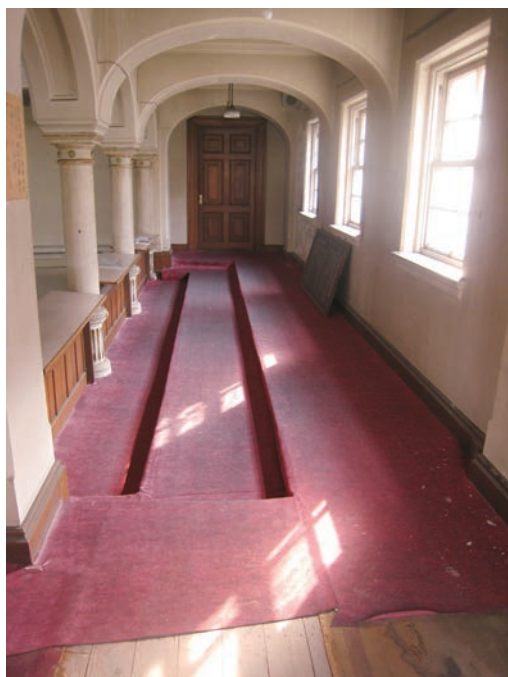
写真9 現在の傍聴席

傍聴席は、一旦議場の南側を出てすぐの西か東の北階段を上った踊り場突き当たりから入る。議場の三方を傍聴席が囲み、入り口に連なる傍聴席標準床レベルから2段下がり、各段雛壇状になって長椅子が組み込まれていた。長椅子は現在撤去されているが、段鼻に脚部の痕跡を残している。傍聴席と議場上部吹き抜けの境は、トスカナ式オーダーの鋼管製円柱を均等に配し、柱間にアーチの垂壁と高さ約60cmの低い手摺壁で仕切る。円柱とアーチ部分の構造的な取り合いは、調査の機会が無く不明である。

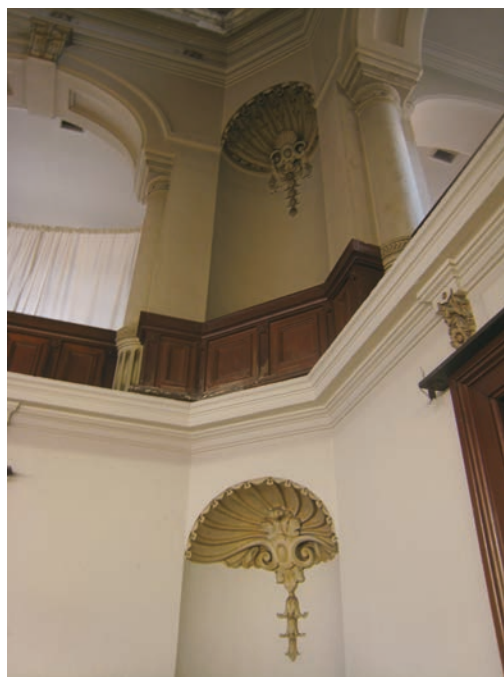
写真10 1、2階のニッチ

議場の議員席部分は2層分あり天井高は約8.8mと高く、三方の高窓から届くハイサイドライトが室内を明るくし、艶のある濃茶色の格天井で空間を引き締めている。議長席の天井高は約6.8mと1段低いペイント塗りのスノコ型天井で、議員席側と小壁で仕切る。この小壁のレベルと傍聴席床レベルの2層の四周にエンタブレチュアを巡らせ、1、2階の腰羽目板と相俟って重厚さを感じさせる。また北面の東西入隅には、各階に半円ドームにシェルの漆喰彫刻を施したニッチが設けられ、装飾的な空間演出がなされている。

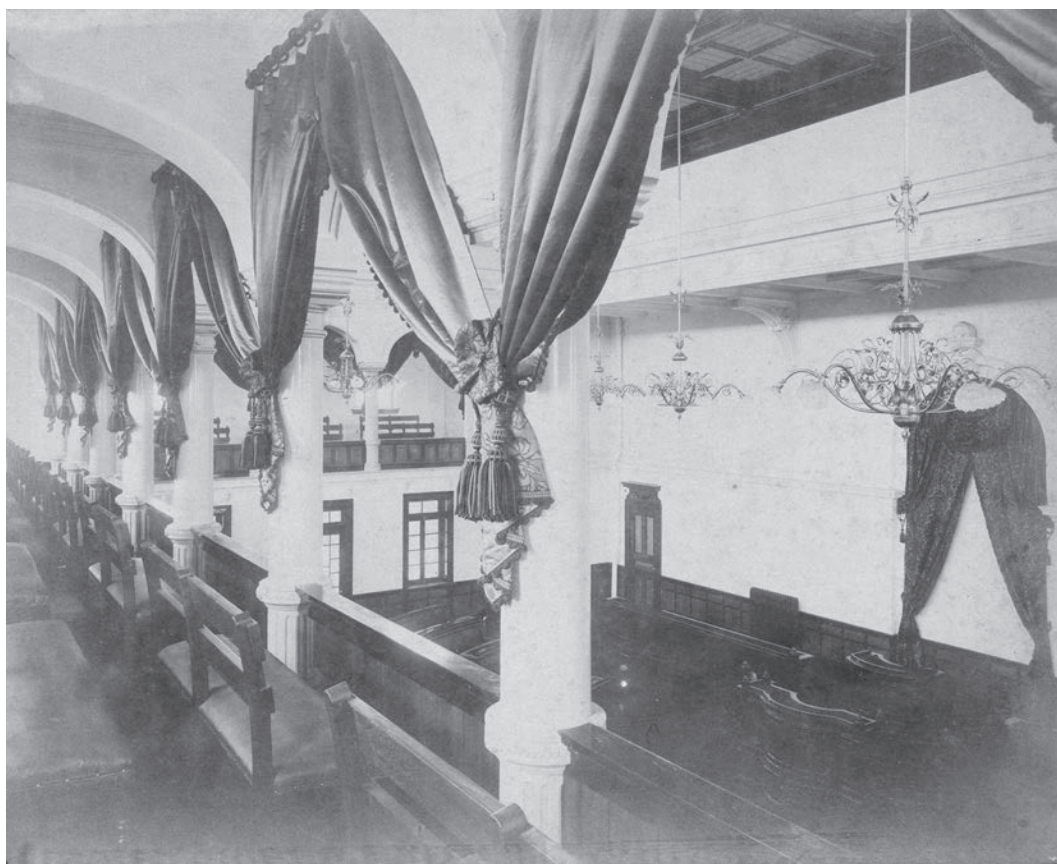
写真11 竣工後間もない傍聴席（古写真）

旧議場の内装については、竣工後間もなく撮影されたと思われる数枚の古写真（その一部である写真7・写真11を参照）が重要な資料となった。そのうち特に装飾的な役割を果たしているカーテンと絨毯について、織物文化館に調査を委託した。

竣工後間もない写真（写真11）を参考にすると、カーテン生地の柄は、織物文化館に保管されている裂地の「牡丹」と同じであることが判明した。この生地も議長席背面のカーテンと同じく、屏風織である。織物文化館には同柄で5色の裂地（緑・赤・こげ茶・茶・あずき）があったが、当時の議場装飾で主に用いられていた緑・赤・こげ茶について成分分析した結果、いずれも重量的には絹10%綿90%で、タテが諸撚絹糸28デニール／2、綿糸30番手／2、ヨコは片撚絹糸21デニール／8×2、綿糸62番手／2×10、染料は元素分析では特定の成分が検出されなかったが、色調の鮮やかさと化学鑑定法による合成染料種の判定により、化学染料（当時既に国産化されていた）を用いていることが判った。

旧議場の竣工後間もない写真（写真7・写真11）に写っているシャンデリアの復原を試みた。
